# 改善箇所説明図

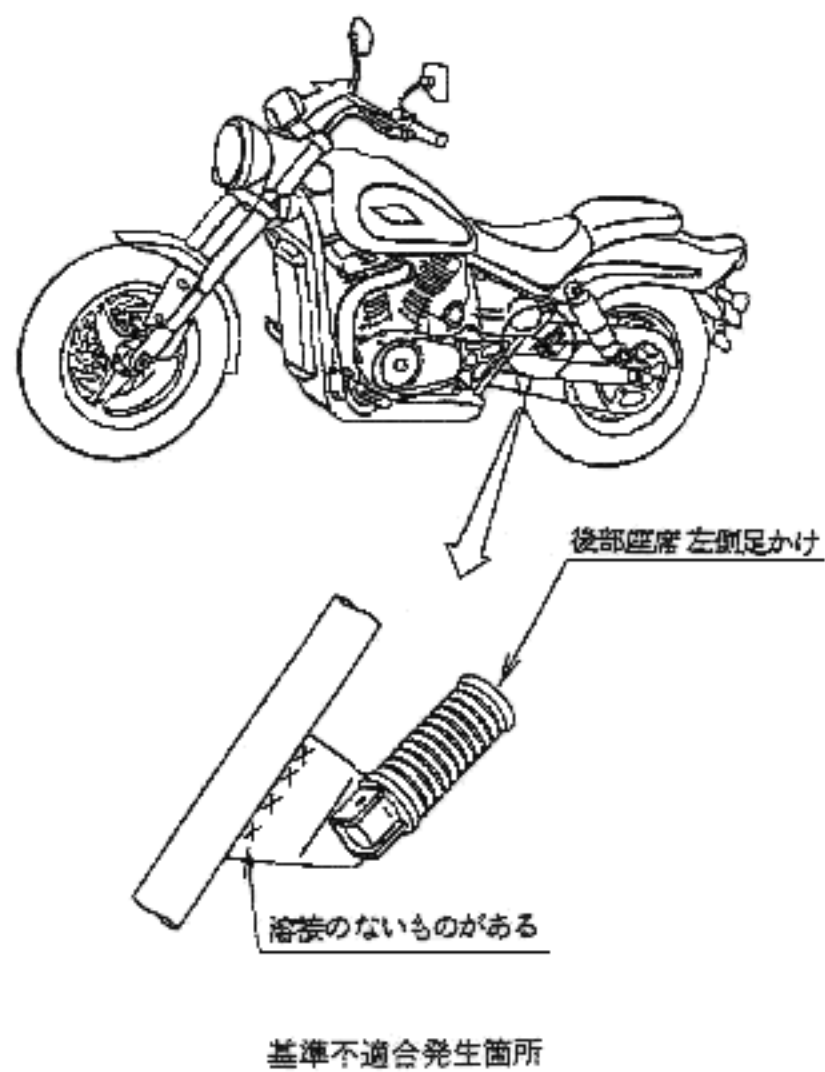
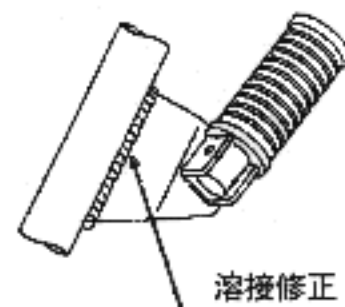
## 改善前

## 改善後

全車両、後席乗員用左足かけの取付金具の溶接を点検し、表側に溶接のないものは修正する。
