# 改善箇所説明図

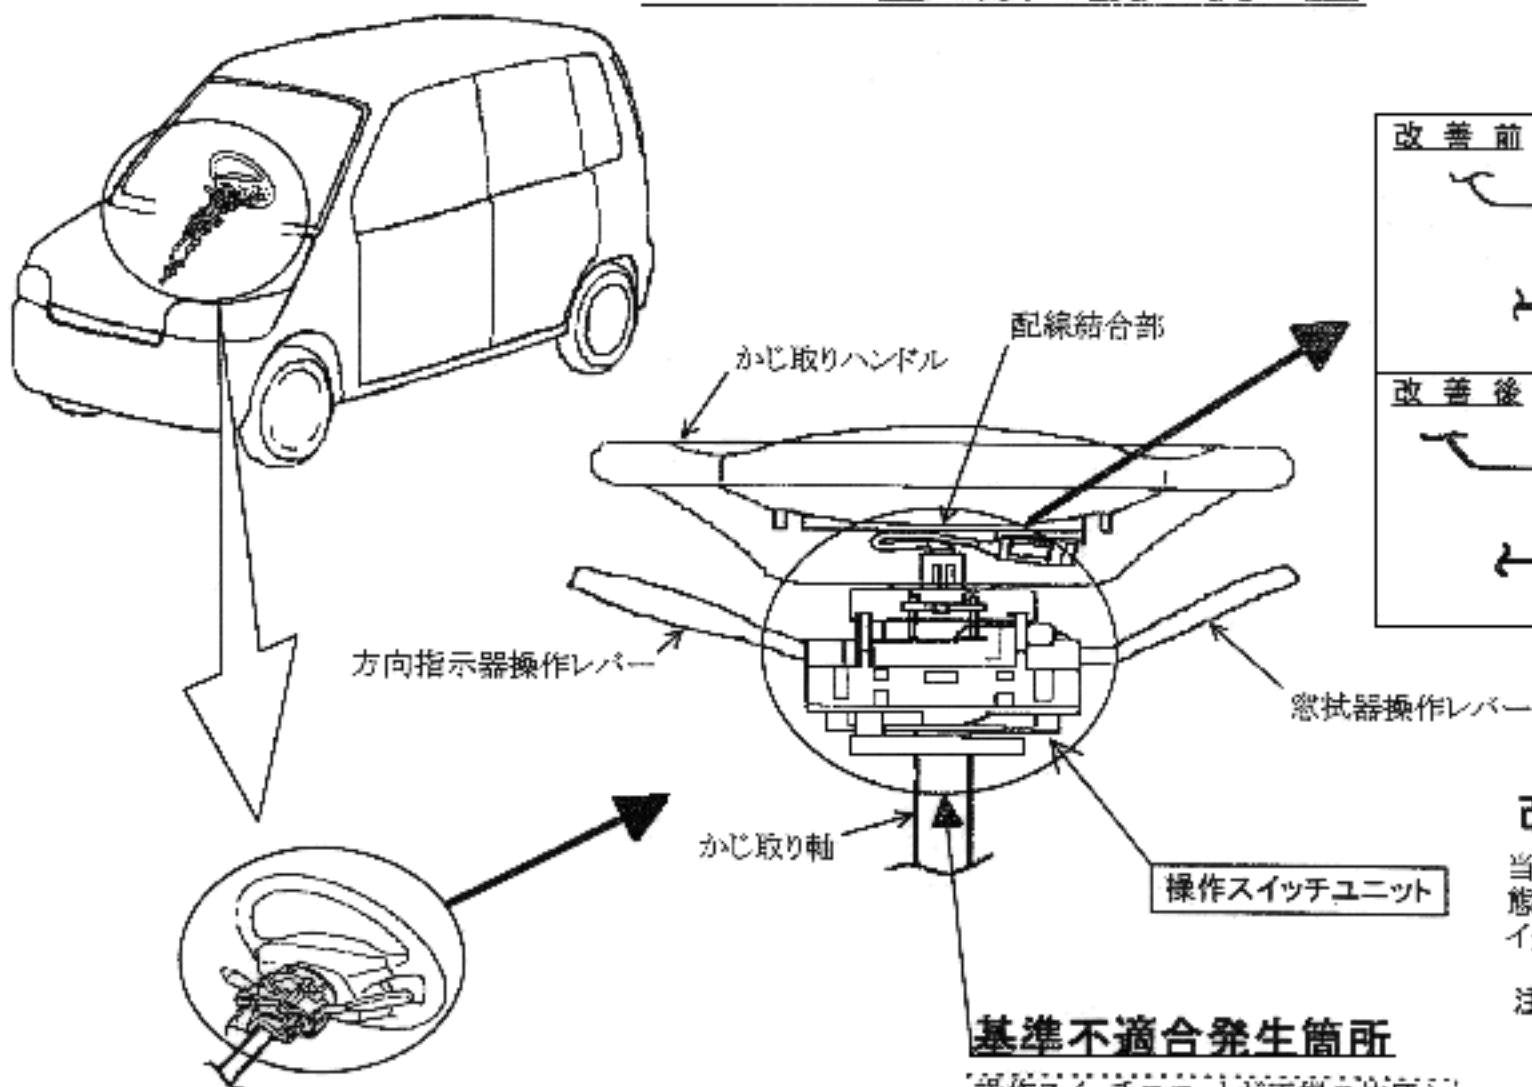
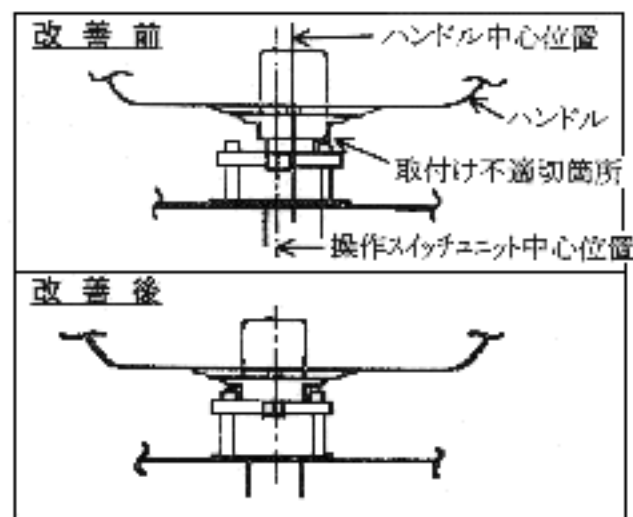
操作スイッチユニットが正規の位置からずれた状態で取付けられたものがあるため、ハンドル操作時に当該操作スイッチユニットの電気配線が外れるものがある。

当該操作スイッチユニットの取付け状態を点検し、不良なものは当該操作スイッチユニットを新品と交換する。

注:   は交換部品を示す。
