# 改善箇所説明図

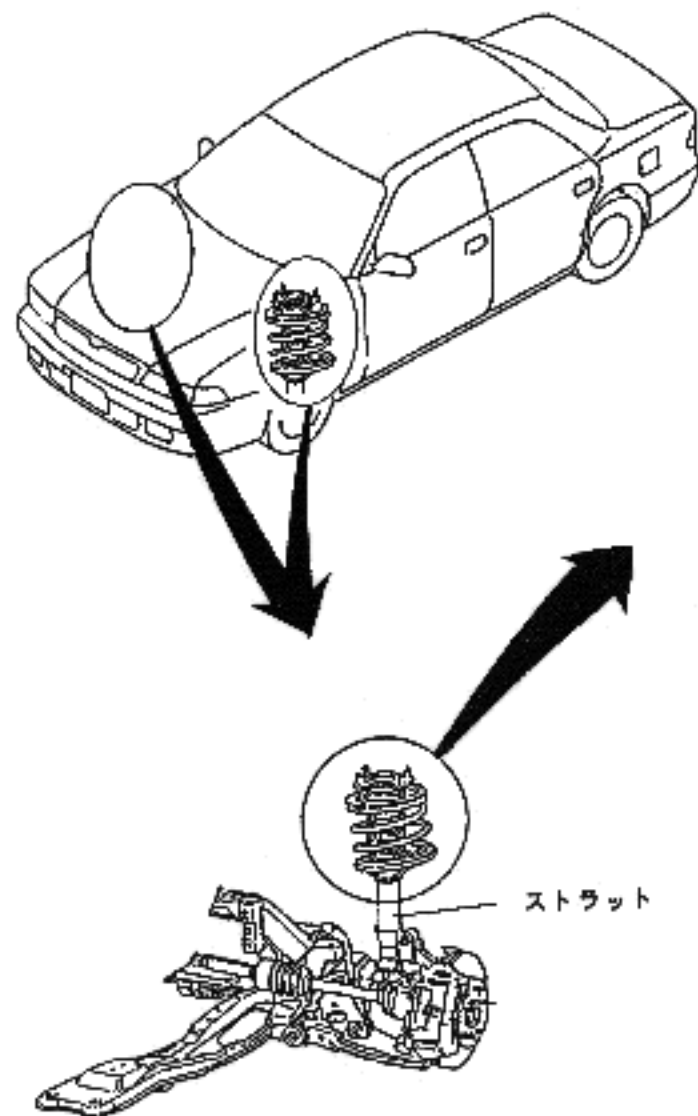
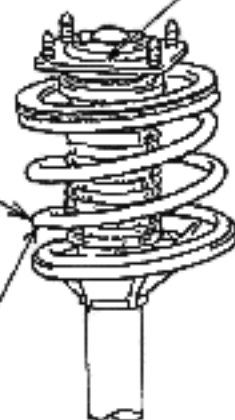
コイルスプリング

識別：マウント部に黄ペイント塗布

コイルスプリングが折損するおそれがある。

注：□は交換部品を示す。

全車両、コイルスプリングを良品と交換する。
