# 改善箇所説明図①

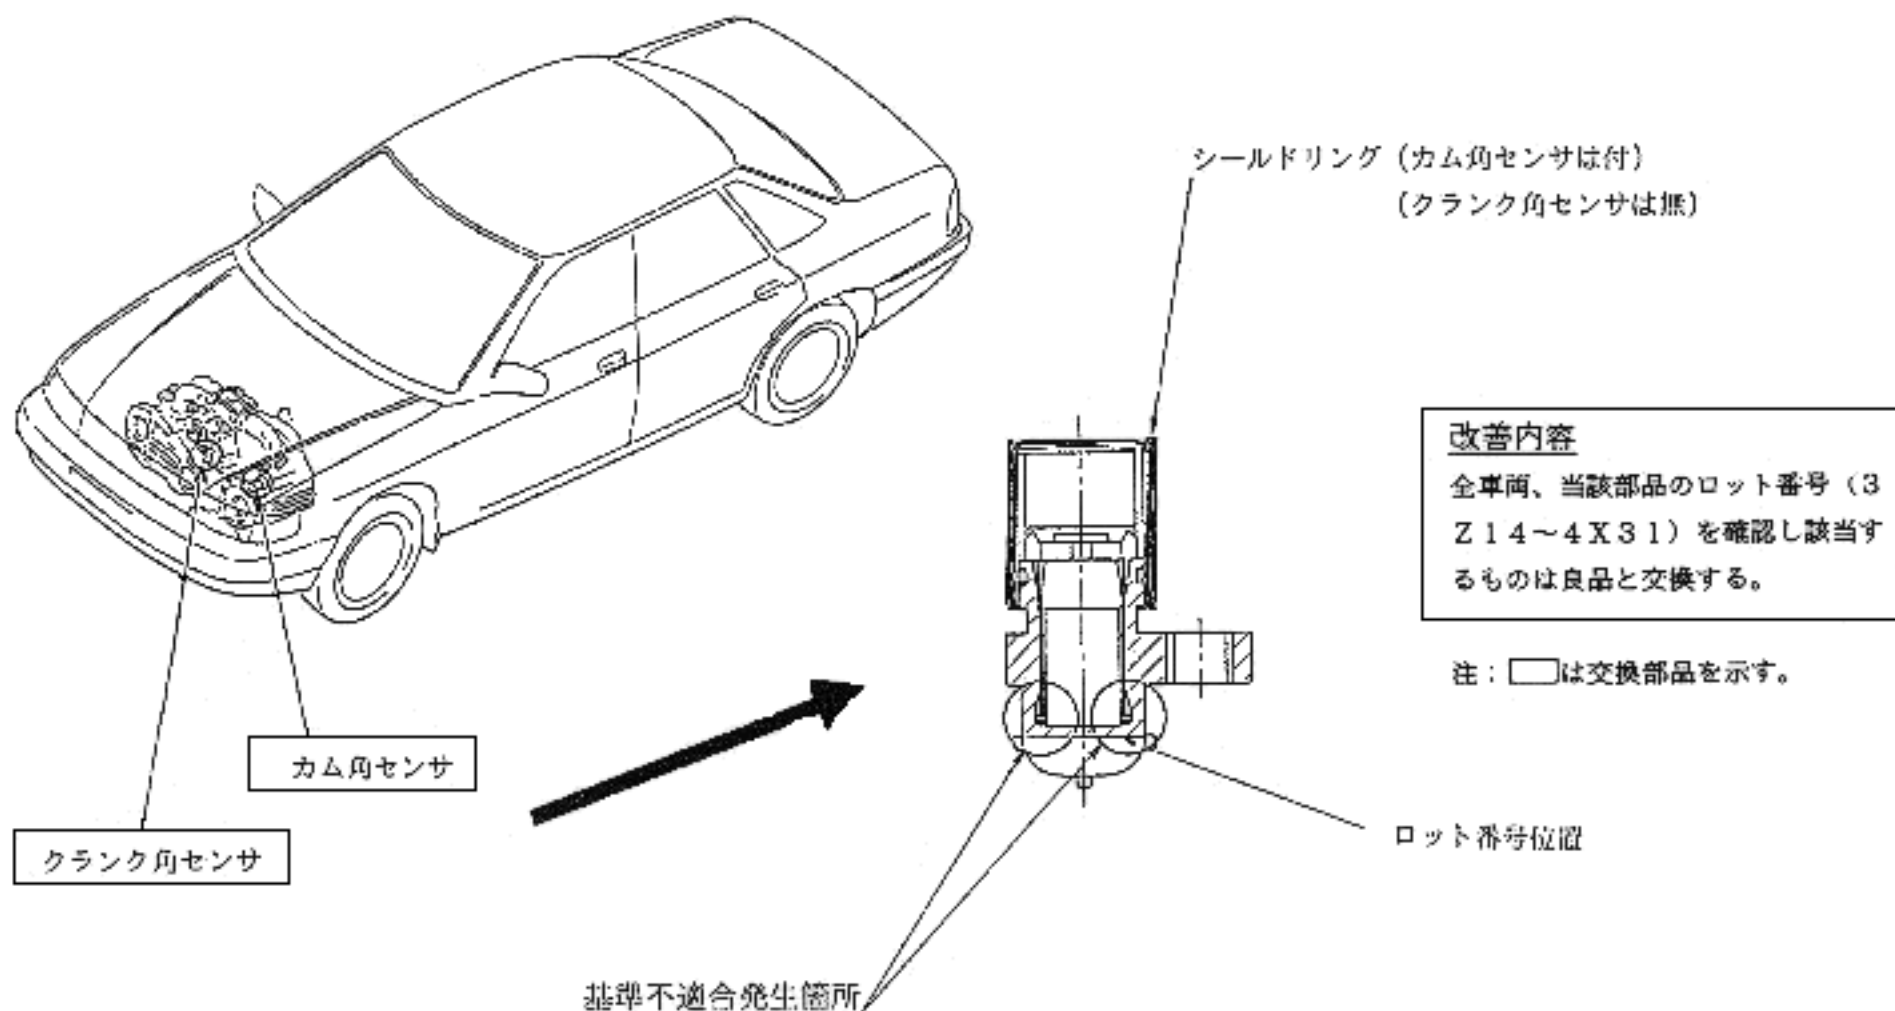
原動機に取付けられているカム角センサ及びクランク角センサに製造不良のものが、そのままの状態で使用を続けると、当該センサ内部で接触不良となって正常な信号を発信しなくなり、最悪の場合、アイドリング時等に原動機が停止し、再始動できなくなるおそれがある。
