# 改善箇所説明図

## 改善の内容①

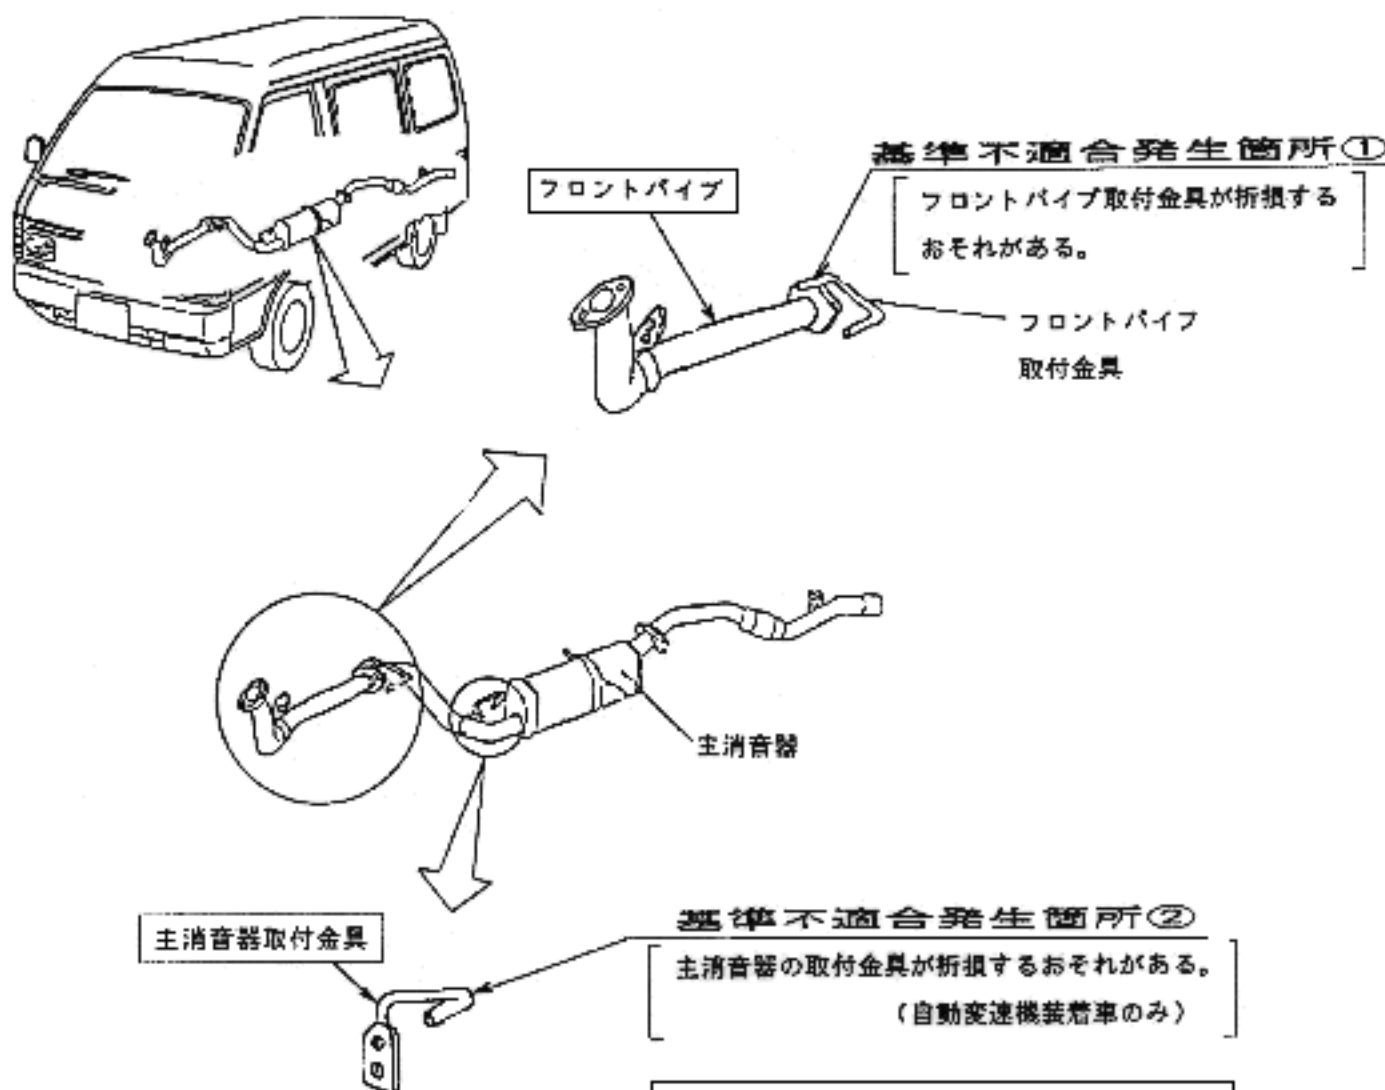
全車両、フロントパイプを対策品と交換する。

注: □ は交換部品を示す。

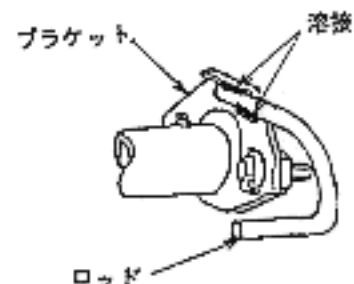
## 改善前

(フロントパイプ取付金具)
