# 改善箇所説明図

## 改善内容

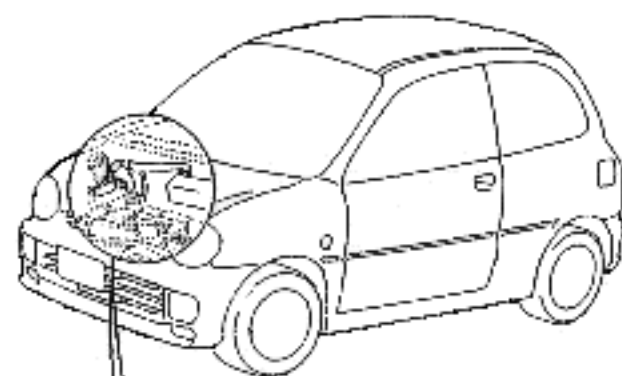
チェックバルブ  
(逆止弁)

作動弁

ボデー

基準不適合発生箇所

〔ボデー内径寸法の小さいものがあり、  
当該バルブ内の部品（作動弁）が作動  
しなくなるおそれがある。〕

負圧ホース

全車両、当該バルブを内蔵した  
負圧ホースを良品と交換する。

識別：負圧ホースのチェックバルブ  
部へ白ペイントを塗布する。

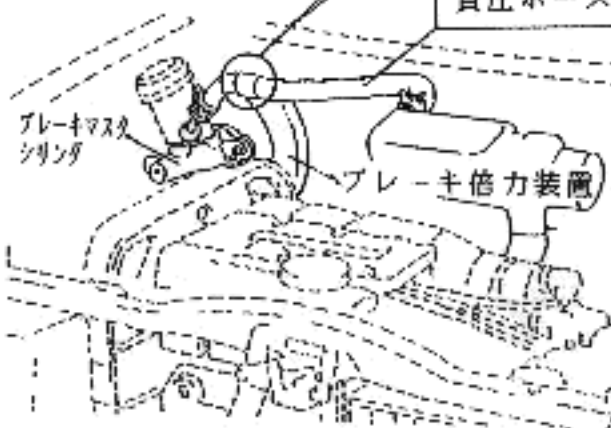
注：  内は交換部品を示す。
