## 改善箇所説明図①

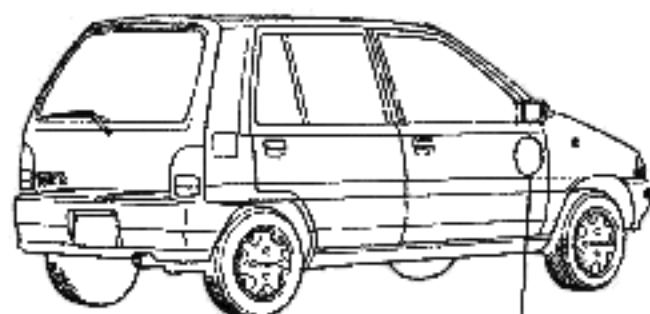
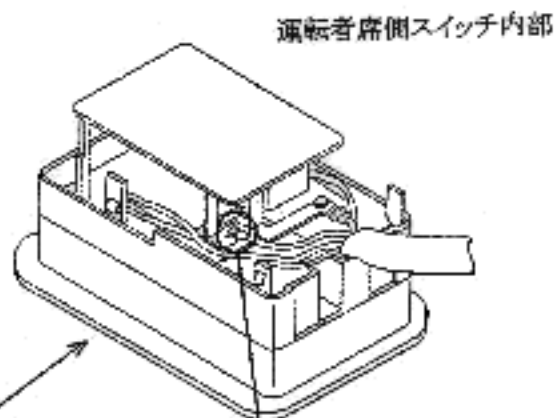
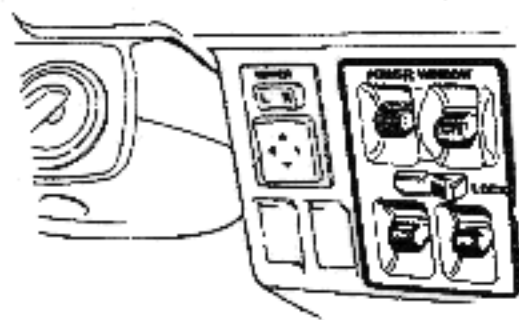
絶縁用  
合成ゴム

パワーウィンドウ装着車において、ドアガラスを昇降させる運転者席側スイッチに製造不良のものがあ、このままの状態で使用を続けると、当該スイッチ内部で短絡し、ドアガラスの昇降ができなくなり、最悪の場合、火災に至るおそれがある。

全車両点検し、短絡する部位に絶縁用合成ゴムを挿入する。

なお、当該部位が損傷しているものは、良品と交換する。

識別：スイッチのコネクタ部に黒マジックでマーキングする。
