### 改善箇所説明図③

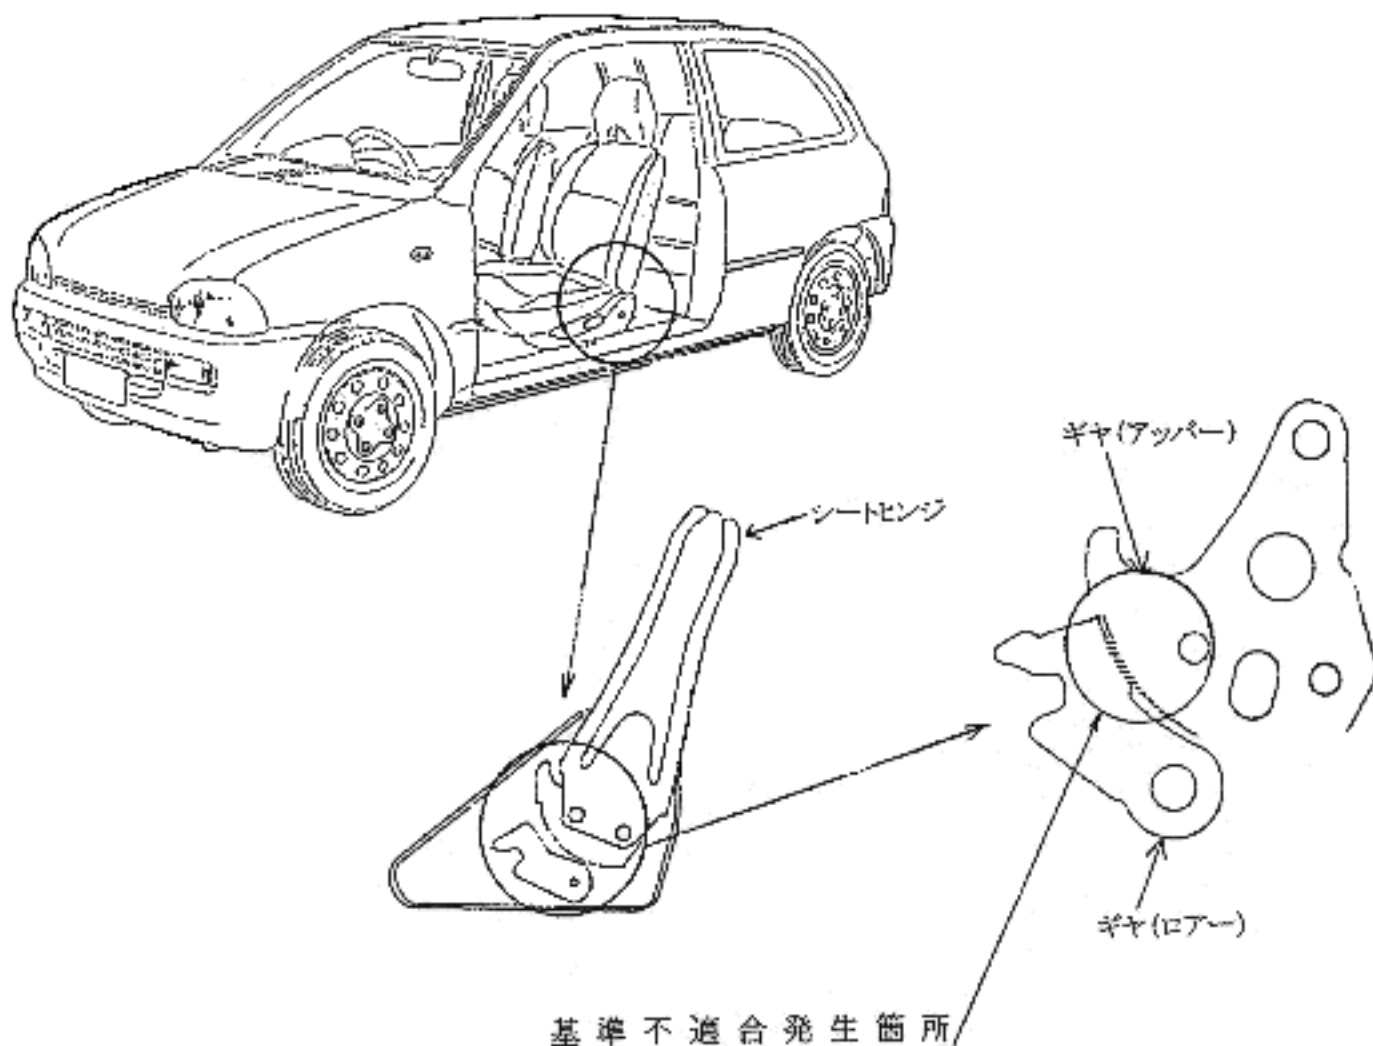
リターンスプリング

前席の背もたれ調整機構のギヤが、強度不足のため損傷する場合があります、このままの状態で使用を続けるとギヤが噛み合わなくなり、最悪の場合、背もたれが倒れるおそれがある。

全車両点検し、シートヒンジのスプリングにフックを取り付け、背もたれの前倒し時のギヤの損傷を防止する。また、シートヒンジのギヤが損傷しているものは、良品と交換する。  
 識別：シートの取付ボルトに黄色ペイントを塗布する。
