## 改善箇所説明図①

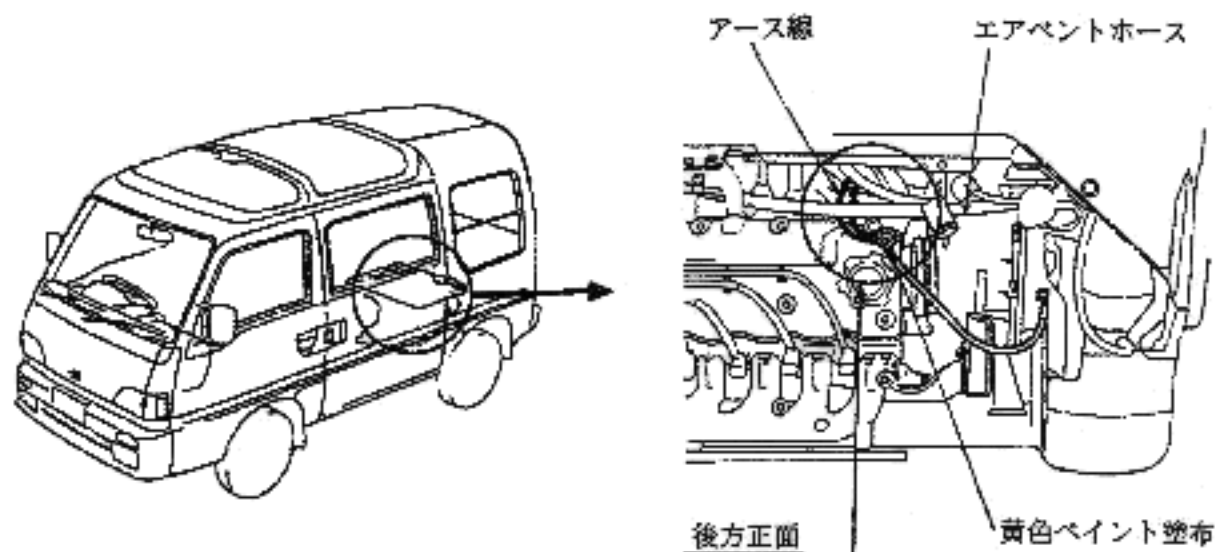
### 基準不適合発生箇所

電子制御式燃料噴射方式の原動機において、アース線の取回しに不適切なものがあり、原動機の振動等により、最悪の場合、アース線が断線し、原動機が停止するおそれがある。

#### 改善内容

全車両、アース線を点検し、取回しが不適切なものは修正する。また、アース線が損傷しているおそれがあるものは、アース線を良品と交換する。

識別：アース線取付ボルト頭部に黄色ペイントを塗布する。
