### 改善箇所説明図③

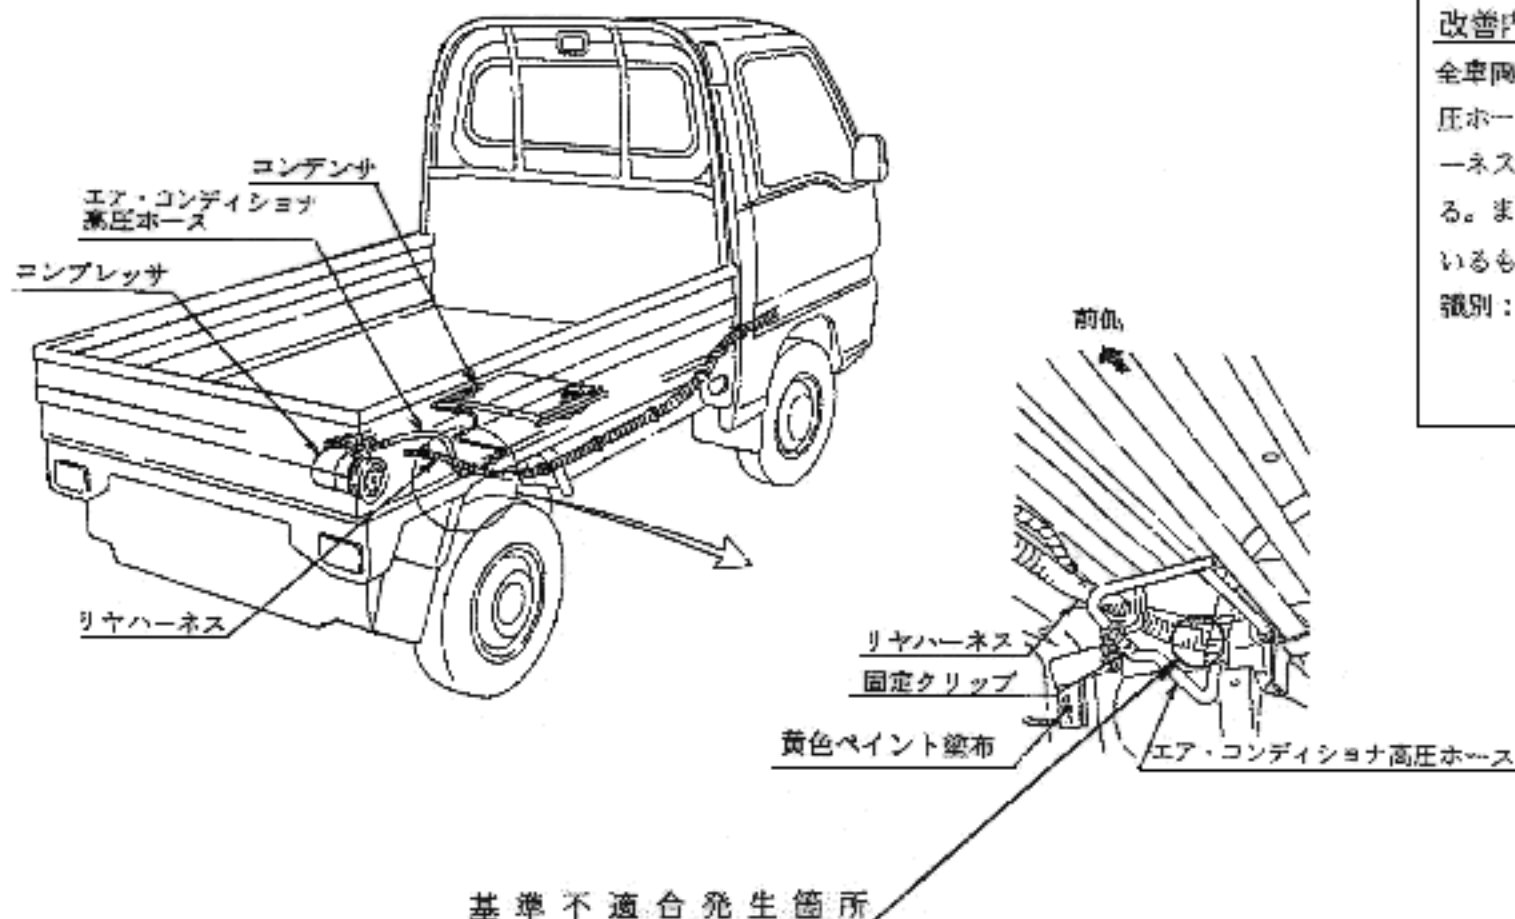
エア・コンディショナの高圧ホースの取付けが不適切なため、リヤハーネスと高圧ホースのかしめ部が干渉するものがあり、車体の振動等により当該ハーネスの被覆が破れ、最悪の場合、配線が短絡し、配線が焼損するおそれがある。

全車両、エア・コンディショナの高圧ホースの取付けを点検し、リヤハーネスと干渉しているものは修正する。また、当該ハーネスが損傷しているものは修復する。

識別：基準不適合箇所付近のブラケット取付ボルト2本の間に黄色ペイントを塗布する。
