## 改善箇所説明図④

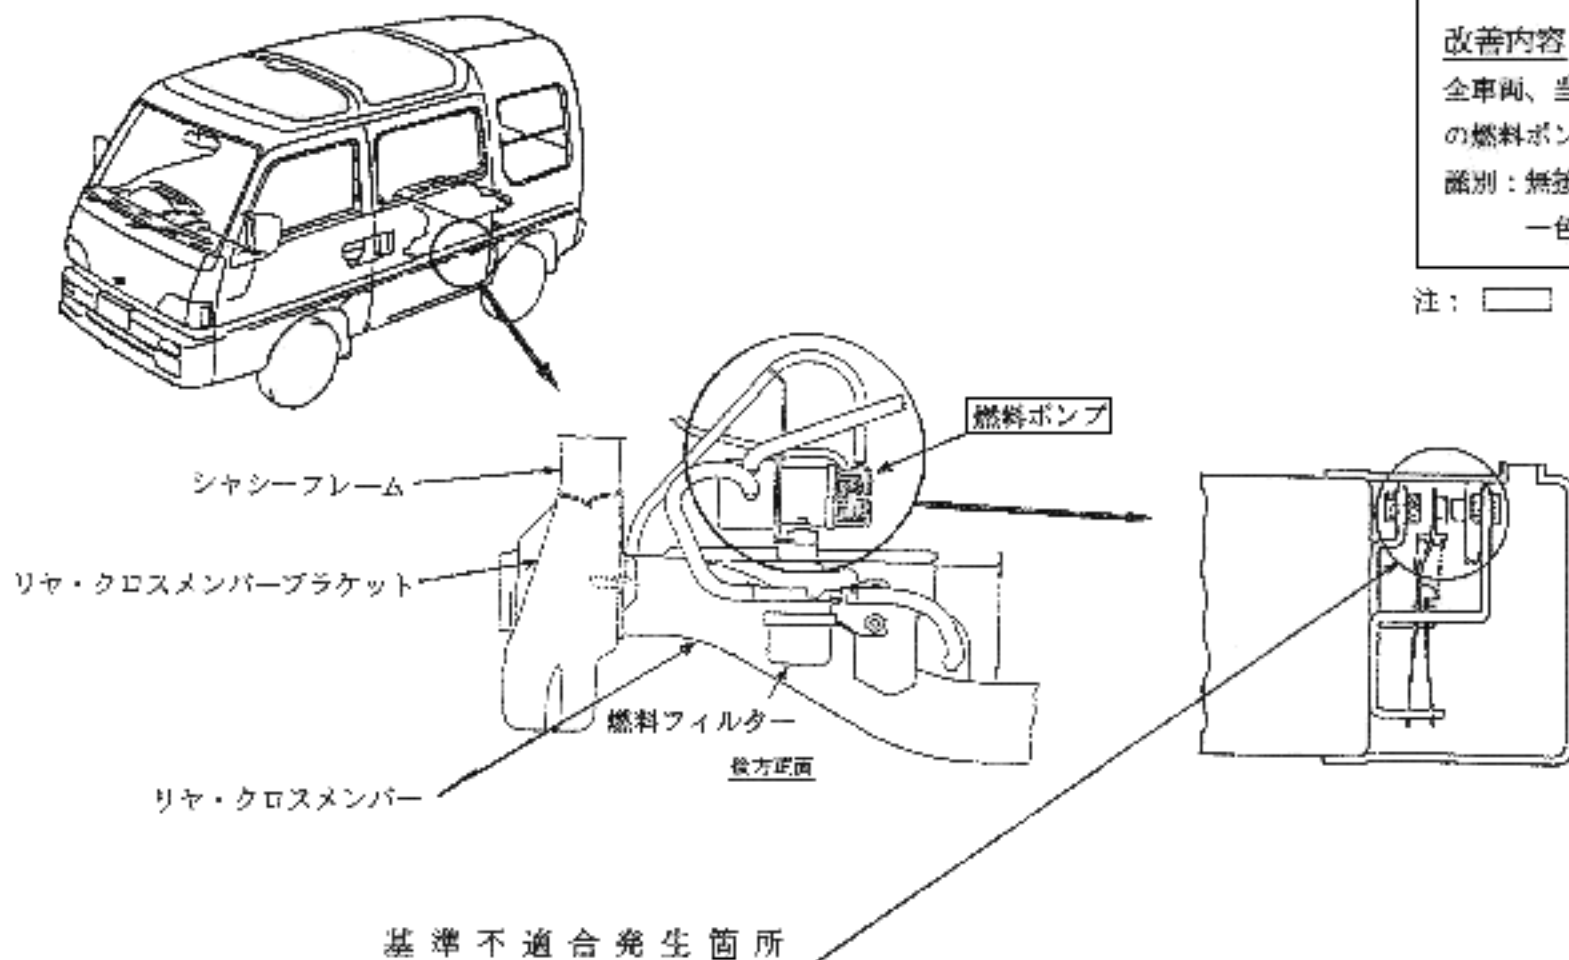
「気化器方式の原動機において、燃料ポンプの接点が摩耗し、最悪の場合、燃料ポンプが作動なくなり、原動機が停止するおそれがある。」

全車両、当該燃料ポンプを無接点式の燃料ポンプと交換する。

識別：無接点式燃料ポンプはシルバーメッキ

注：□ は交換部品を示す。
