## 改善箇所説明図⑤

### 改善内容

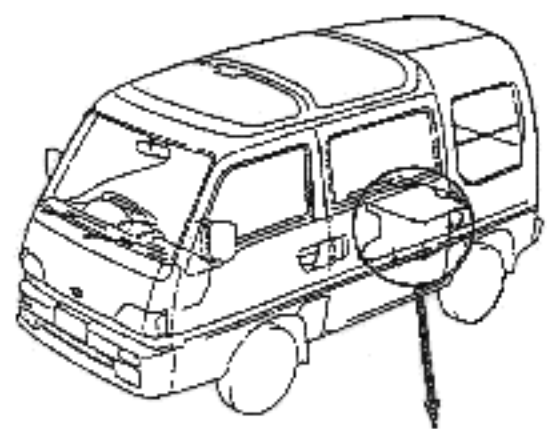
基準不適合発生箇所

手動変速機付車のスピードメータギヤの材質等に不適切なものがあり、当該ギヤが摩耗し、最悪の場合、速度計が機能しなくなるおそれがある。

全車両、スピードメータギヤを改善品と交換する。

鑑別：スピードメータケーブル取付け付近のサイドケース上部に黄色ペイントを塗布する。

注：□は交換部品を示す。

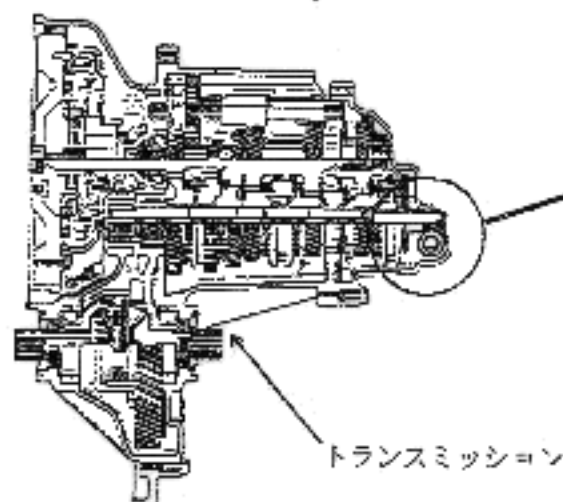
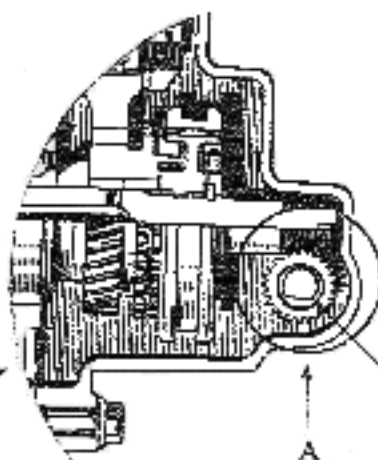
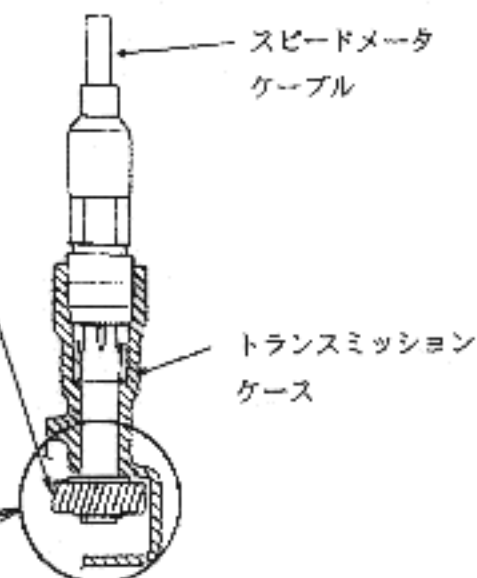
トランスミッション

スピードメータギヤ

スピードメータ  
ケーブル

トランスミッション  
ケース
