## 改善箇所説明図①

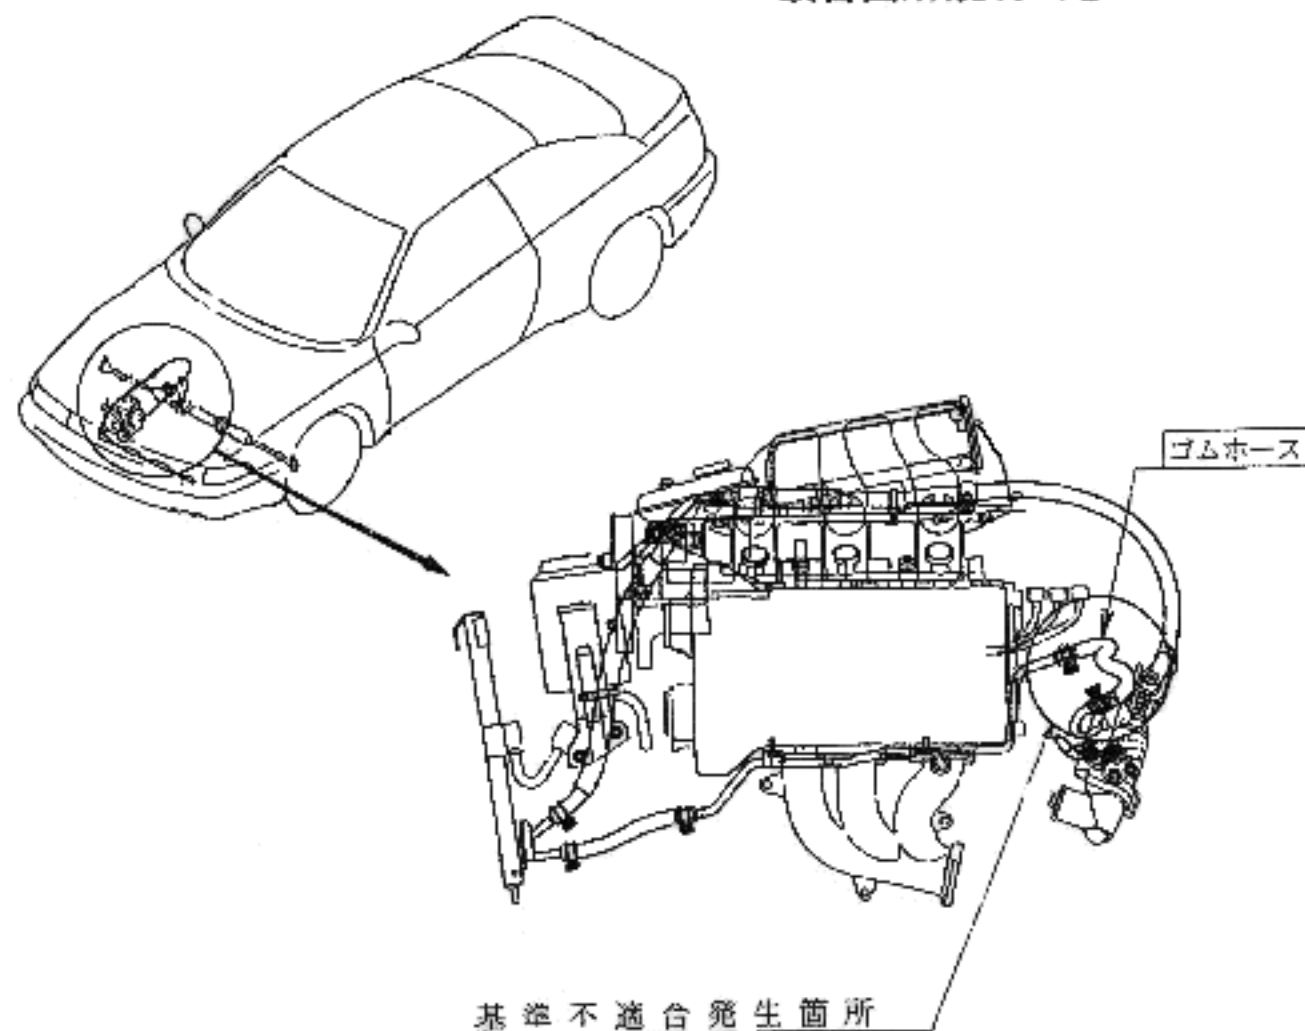
ロット番号は、無し。

ロット番号は、ゴムホース表面に緑色でプリント。

注：  は交換部品を示す。

油圧式パワーステアリング装置のゴムホースに耐久性の不足しているものがあり、最悪の場合、当該ゴムホースに亀裂が入り、油が漏れハンドルが重くなるおそれがある。

全車両、当該ゴムホースを改善品と交換する。
