### 改善箇所説明図③

#### 改善内容

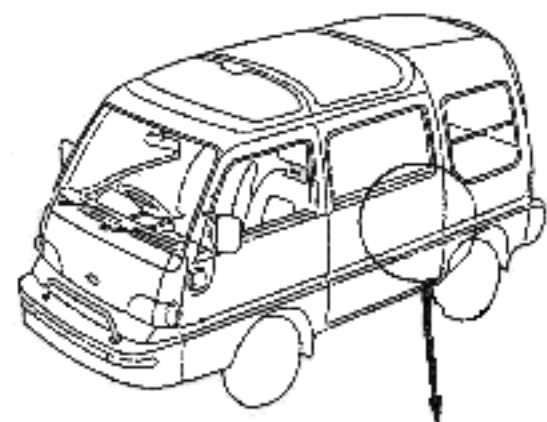
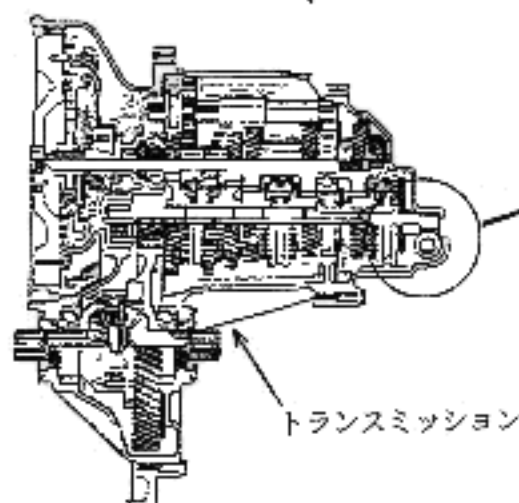
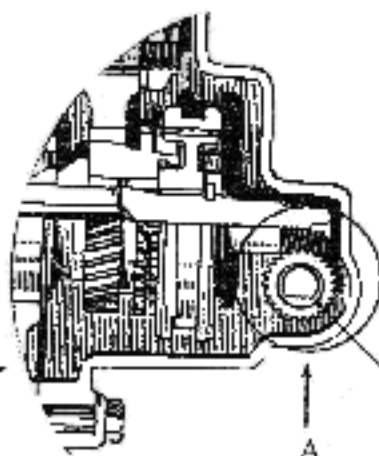
スピードメータギヤ

手動変速機付車のスピードメータギヤの材質等に不適切なものがあり、当該ギヤが摩耗し、最悪の場合、速度計が機能しなくなるおそれがある。

全車両、スピードメータギヤを改善品と交換する。

識別：スピードメータケーブル取付け付近のサイドケース上部に黄色ペイントを塗布する。

注：□ は交換部品を示す。

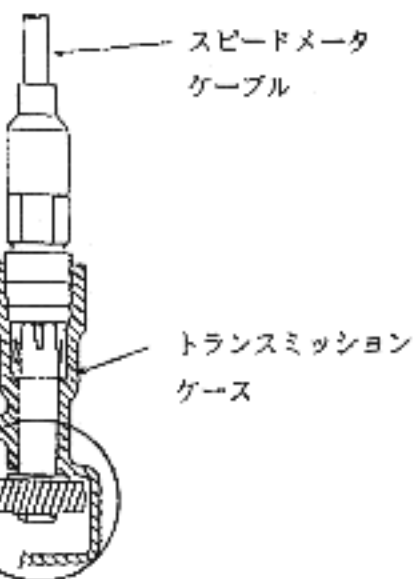
矢視A

スピードメータケーブル

トランスミッションケース

基準不適合発生箇所
