## 改善箇所説明図④

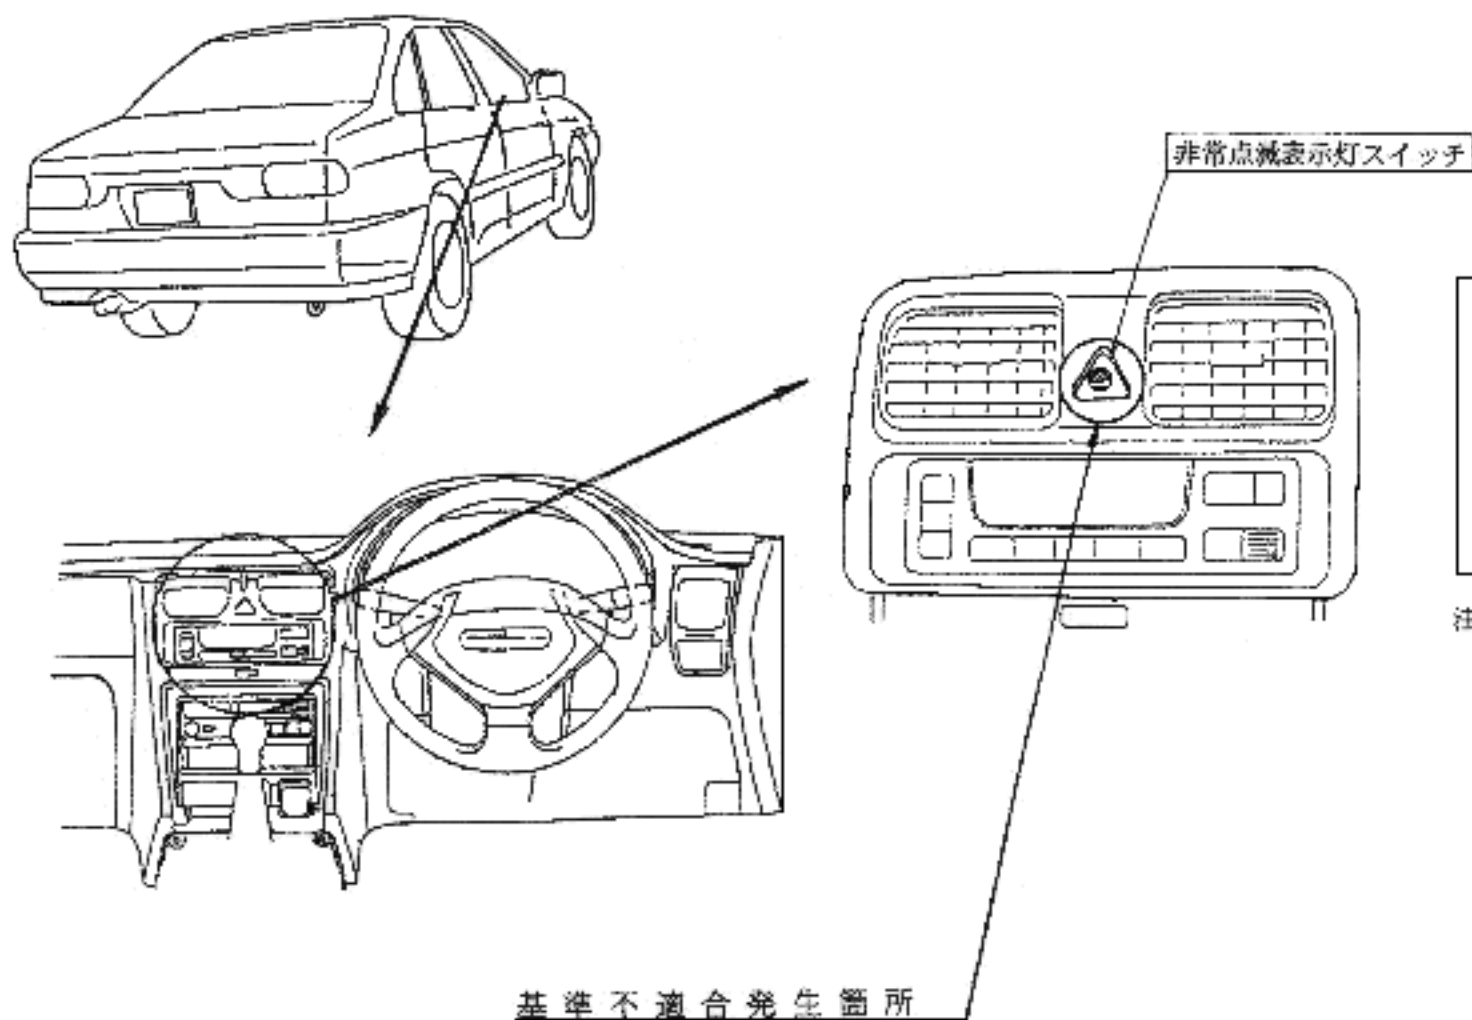
注：□ は交換部品を示す。

非常点滅表示灯のスイッチに製造不良のものがあ、当該スイッチをオフにした時、完全に戻らなくなる場合があり、最悪の場合、非常点滅表示灯が点滅し続けるか、方向指示器が点滅しなくなるおそれがある。

全車両、スイッチを改善品と交換する。

識別：運転席側ドアストッパの取付金具部に白又は青色ペイントを塗布する。
