# 改善箇所説明図

基準不適合発生箇所

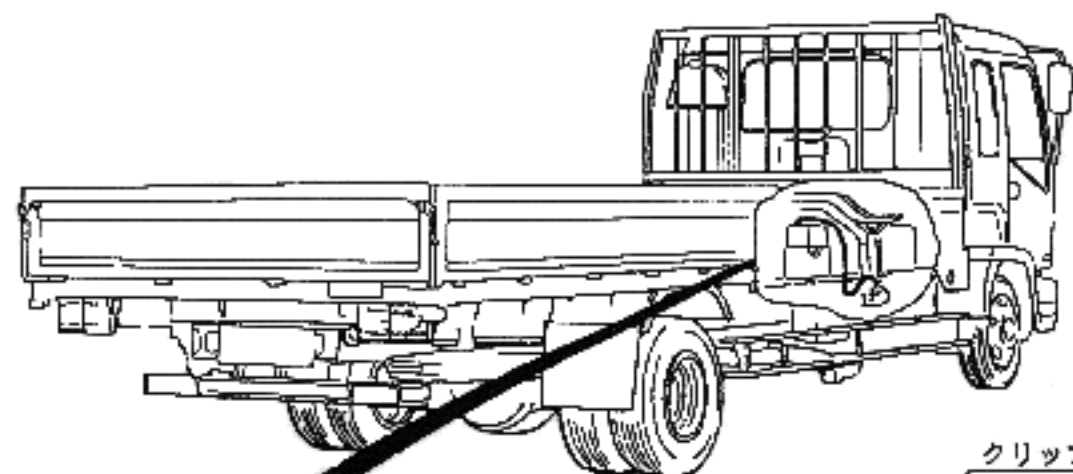
①矢視図

吸入空気を加熱する装置の電気配線

クリップ

駐車ブレーキケーブル

フレーム

スターター

原動機の吸入空気を加熱する装置の電気配線の取回しが不適切なため、駐車ブレーキケーブルと接触するものがあり、電気配線の被覆が損傷して短絡し、最悪の場合、火災に至るおそれがある。

識別  
改善済車両には、クリップ  
に黄色ペイントを塗布する。

全車両点検し、当該部分の電気配線のクリップ留め指示位置を変更する。なお、当該電気配線に損傷があるものは、良品と交換する。

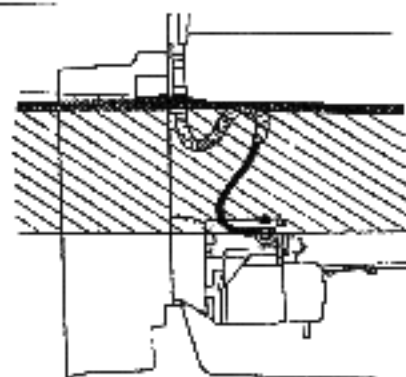
対策前

吸入空気を加熱する装置の電気配線

クリップ

駐車ブレーキケーブル

フレーム

スターター

対策後
