# 改善箇所説明図

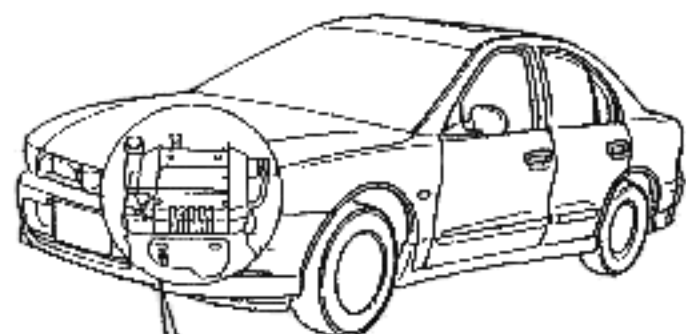
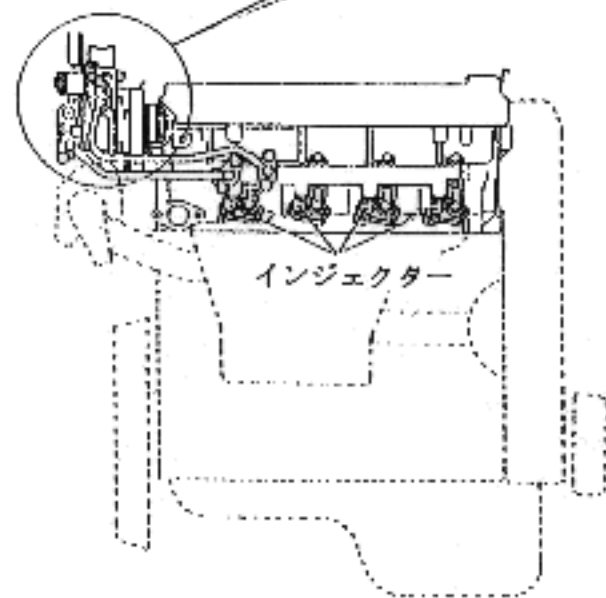
注：  内は交換部品を示す。

高圧燃料ポンプ

全車両、高圧燃料ポンプを  
良品と交換する。

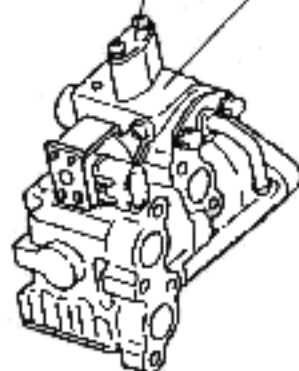
職別：高圧燃料ポンプの上部へ  
白ペイントを塗布する。

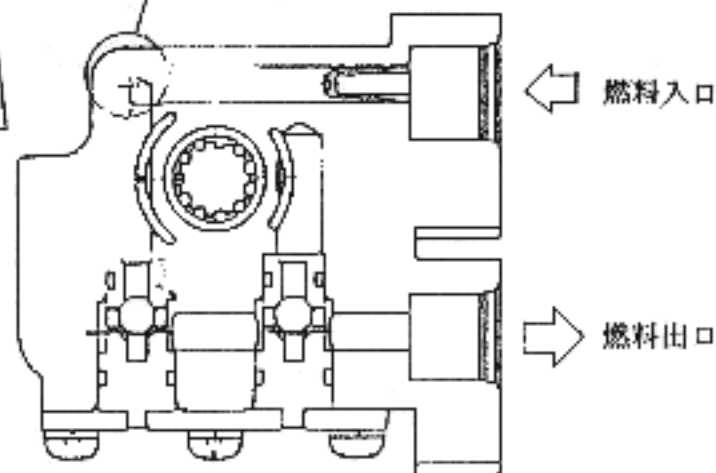
[高圧燃料ポンプ内燃料通路断面図]

原動機に燃料を供給する高圧燃料ポンプの  
燃料通路の加工仕上げに不適切なものがあり  
そのままの状態で使用を続けると、高圧燃料  
ポンプ内に異物（アルミ片）が付着し、燃料  
圧力が低下して、最悪の場合、原動機が停止  
し、再始動できなくなるおそれがある。
