## 改善箇所説明図

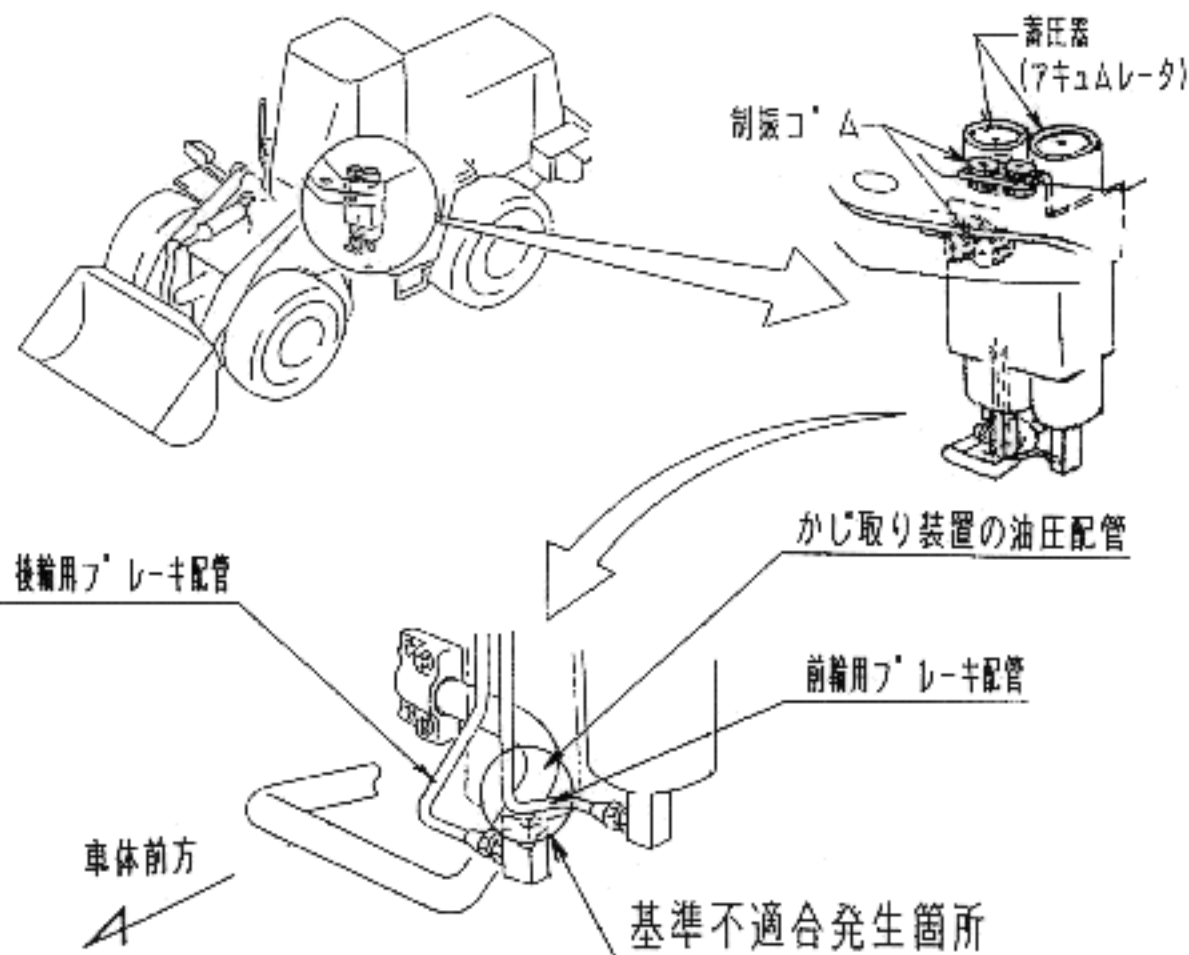
制動装置の前輪用ブレーキ配管と制動装置の油圧配管の隙間が少ないものがあり、そのままの状態で使用を続けると、作業時等の車体の振動で干渉し、最悪の場合、当該ブレーキ配管が損傷してブレーキオイルが漏れ、制動力が低下するおそれがある。

全車両点検し、前輪用ブレーキ配管が損傷しているものは、良品と交換する。

また、全車両、かじ取り装置の油圧配管及び後輪用ブレーキ配管を対策品と交換し、取回しを変更して隙間を確保する。

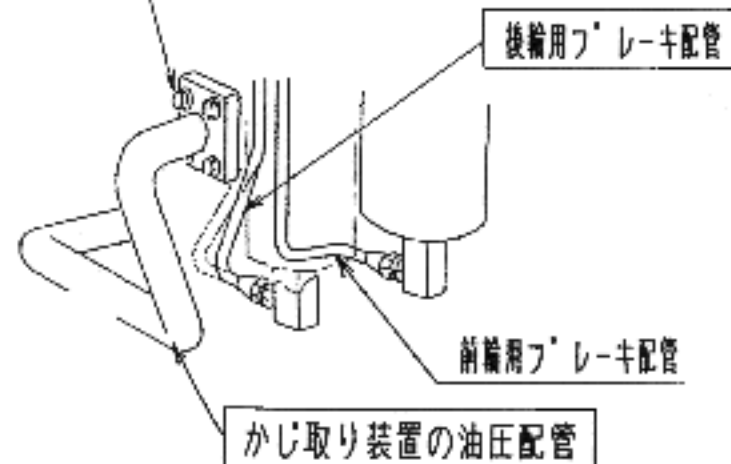
ペイント塗布部

注：□ は、交換部品を示す。

かじ取り装置の油圧配管取り付けボルトに白色ペイントを塗布する。
