# 改善箇所説明図

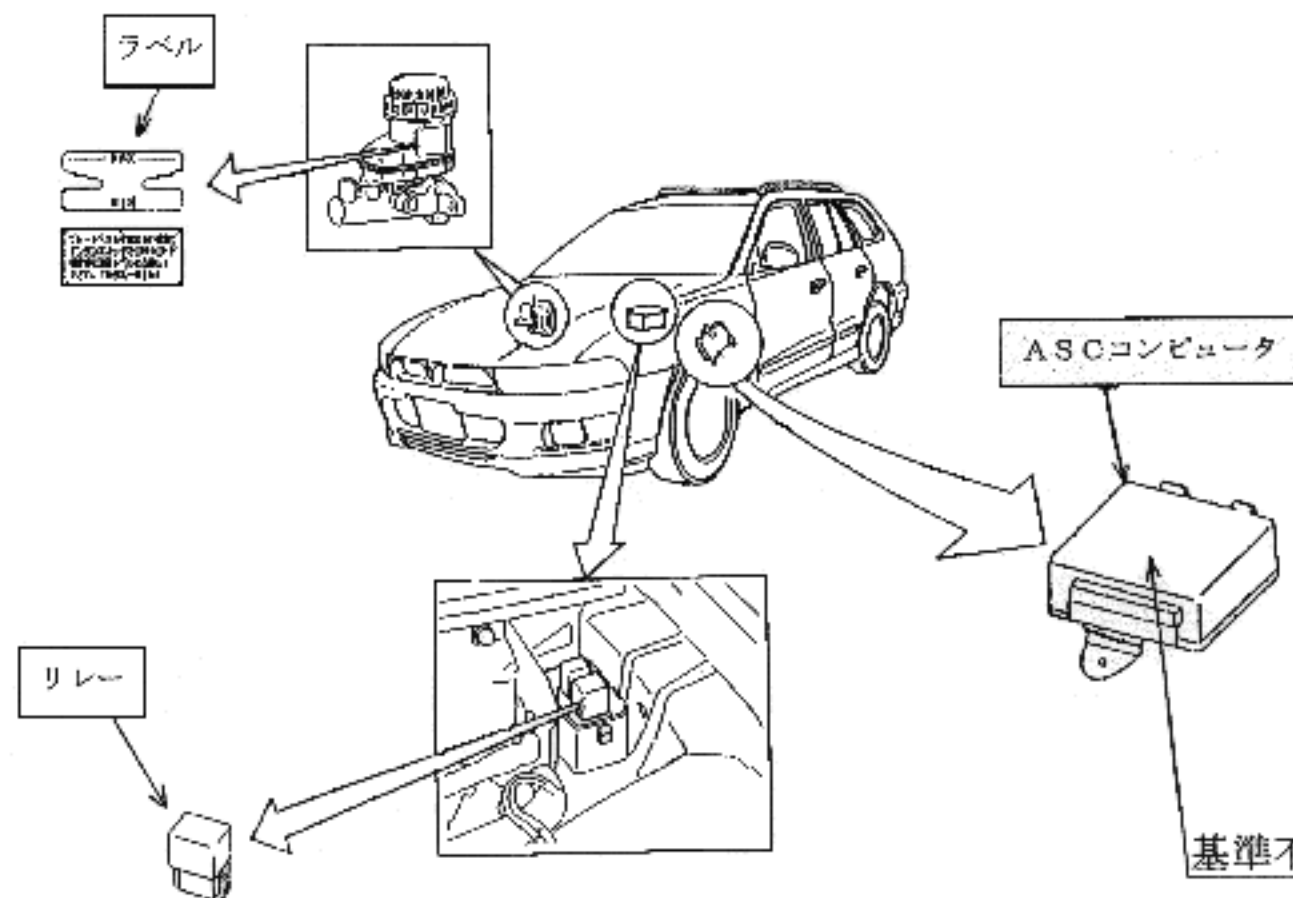
注：□内は交換部品を示す。

制動装置の車両挙動制御機能（アクティブスタビリティコントロールシステム：ASC）において、制動制御のプログラムに不具合があり、ASCが誤作動することがあり、最悪の場合、ブレーキ効き不良となるおそれがある。

全車両、ASC制御コンピュータ及びリレーを改善品と交換すると共に、リザーバタンクの液面表示を変更する。

識別：助手席側ドアチェック取付金具部に白色又は黄色ペイントを塗布する。
