# 改善箇所説明図

## 基準不適合発生箇所

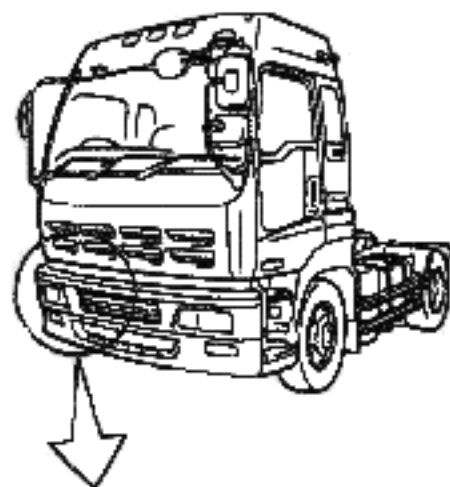
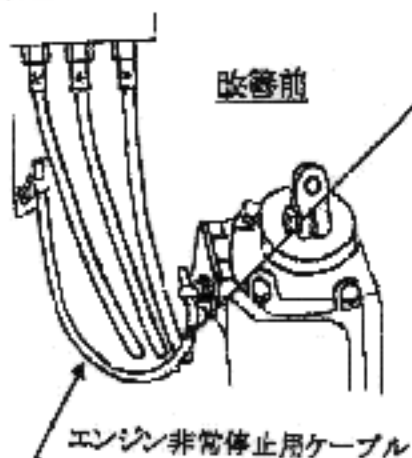
〔制動装置のブレーキホースの取回しが不適切なため、エンジン非常停止用ケーブルと干渉しているものがある。〕

運転台側

改善前

ブレーキホース

ステアリングユニット

識別：ブレーキホース取付けナット部（運転台側）へ黄ペイントを塗布する。

改善後

〔全車两点検し、当該ブレーキホースに損傷があるものは、良品と交換すると共に当該ブレーキホースに保護テープを巻いてバンドクリップで固定する。〕

追加保護テープ及びバンドクリップ
