## 改善箇所説明図

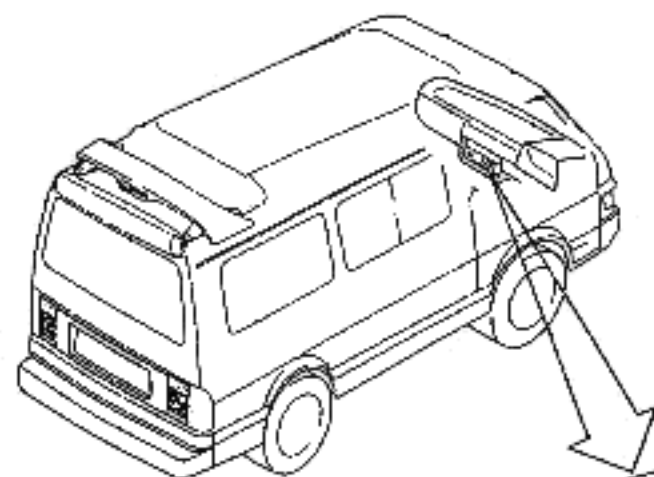
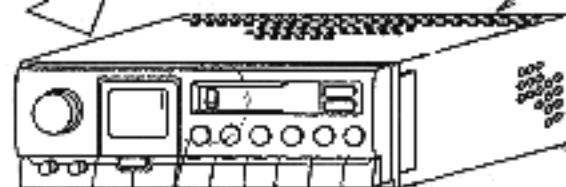
オーディオ本体

音響機器のオーディオ本体の配線基盤において、当該基盤の製造工程が不適切なため、コンデンサーが損傷しているものがあり、そのままの状態で使用を続けると、当該コンデンサーの端子間が短絡して、スピーカーに過大な電流が流れ、最悪の場合、火災に至るおそれがある。

全車両、オーディオ本体を良品と交換する。

識別：カセット挿入口内部の金具に黒インクを塗布する。
