# 改善箇所説明図

## 基準不適合発生箇所

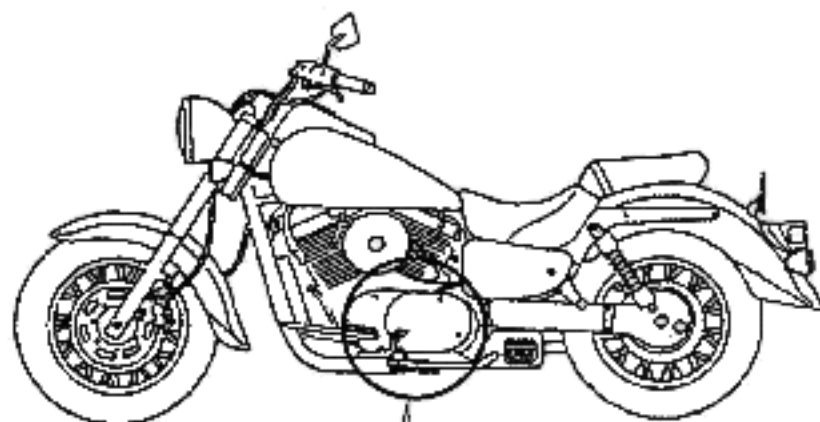
動力伝達装置の変速機の入力側4速ギヤに製造不良のものがあり、そのままの状態で使用を続けると、最悪の場合、当該ギヤと噛合う2速ギヤが破損し、原動機が停止するおそれがある。

2速ギヤの爪部(斜線部)

4速ギヤの穴部

矢視A

4速ギヤ

2速ギヤ

全車両、後輪の遊び量を点検し、所定の遊び量に満たないものは変速機の入力側4速ギヤを良品と、また、当該ギヤと噛合う2速ギヤを新品と交換する。

原動機の型式刻印の先頭部に識別用ポンチマークを打刻する。
