# 改善箇所説明図

## 電気配線

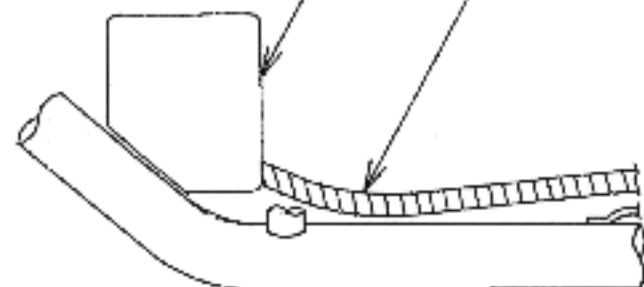
### 改善前

コネクター収納箱 電気配線

電気装置の電気配線が不適切なため、バッテリーの充電量が不足している状態になって、電圧が低下し、最悪の場合、前照灯の光度が不足するおそれがある。

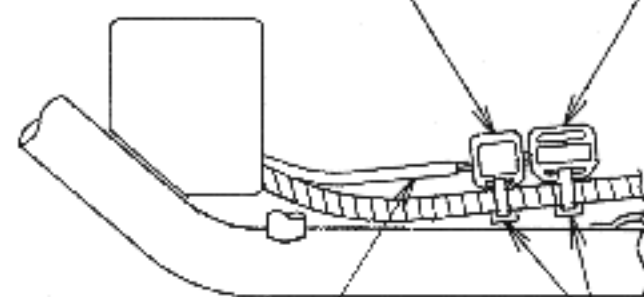
### 改善後

リレー ヒューズ

対策用電気配線 取付け用バンド

全車両、対策品の電気配線（リレー、ヒューズを含む）を追加する。

注：□は対策部品を示す。

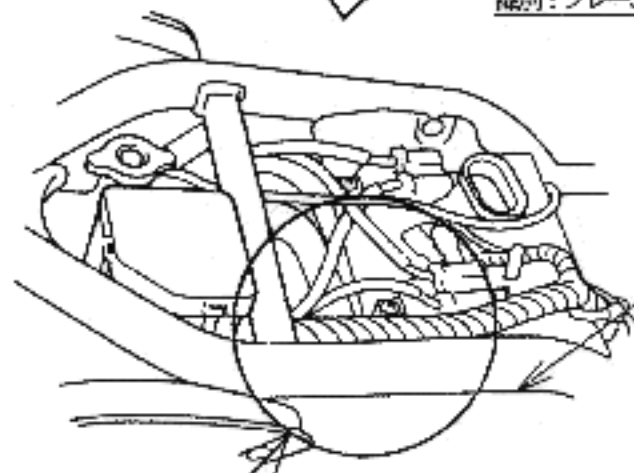
注：フレームの下側に青色のワッペンを貼付する。
