# 改善箇所説明図

## 基準不適合発生箇所

## PTCヒータ及びPTCヒータ用配線

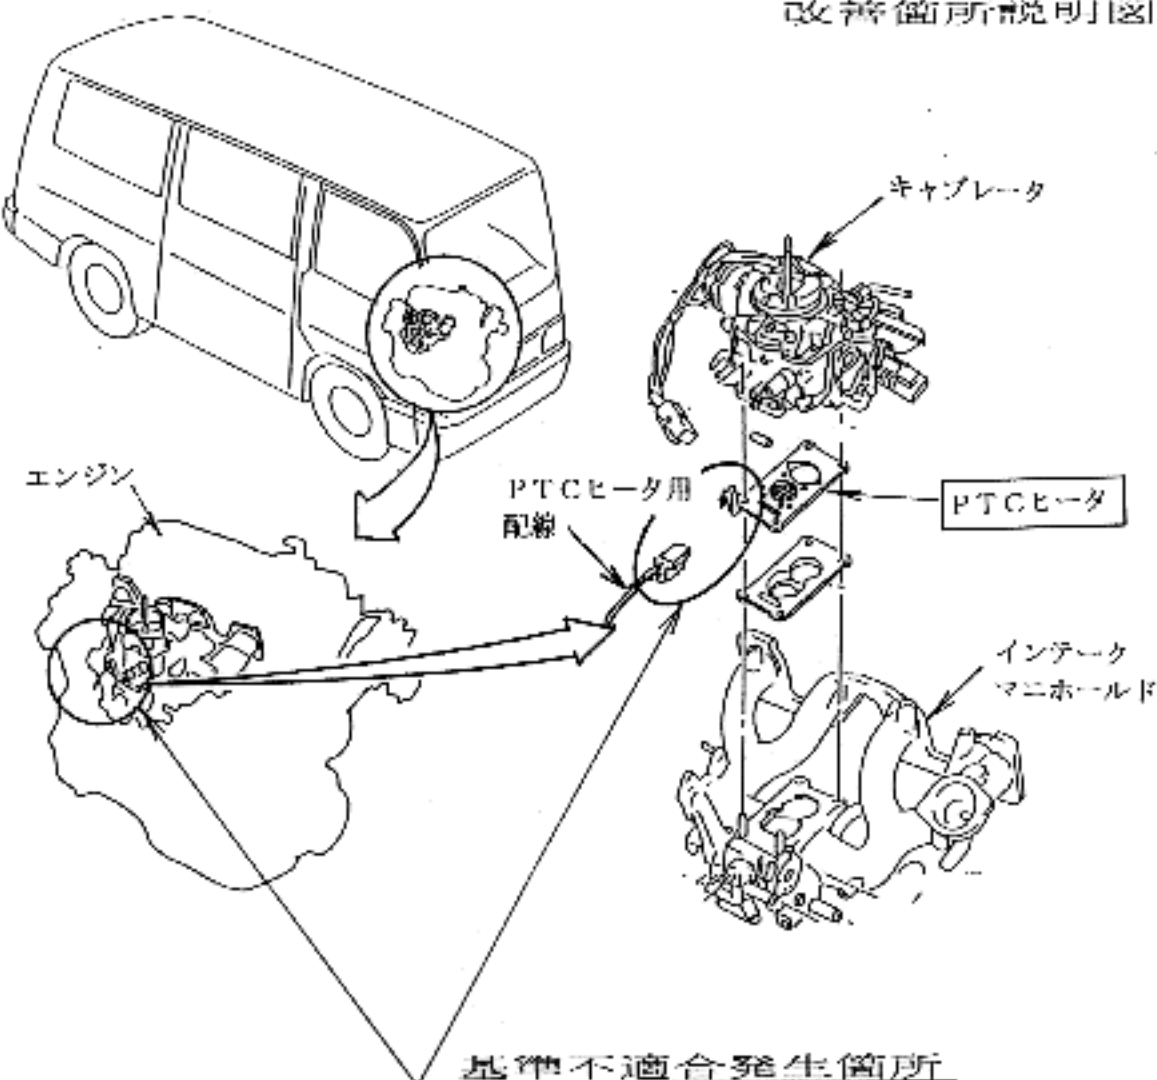
原動機の吸入空気を加熱するヒータ（PTCヒータ）において、当該ヒータのコネクタ端子の接続が不十分なものがあり、このままの状態で使用が続けると、最悪の場合、当該コネクタ部が焼損するおそれがある。

全車両、ヒータ用配線を対策品と交換する。また、当該ヒータのコネクタ端子が変色しているものは当該ヒータを良品と交換する。

識別：黄色のペンキをモデルナンバープレート横に塗布する。

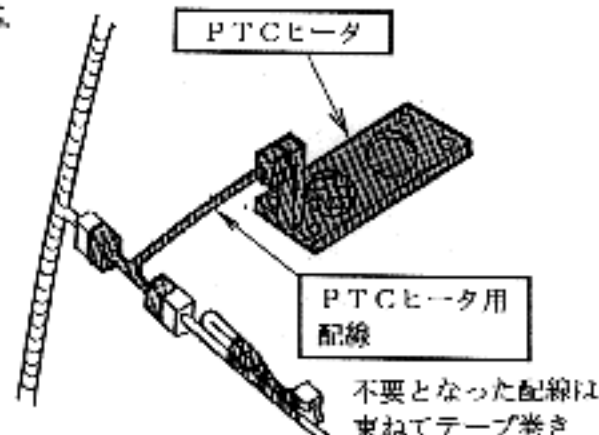
### 改善後

注：  は交換部品を示す。
