# 改善箇所説明図

## 基準不適合発生箇所

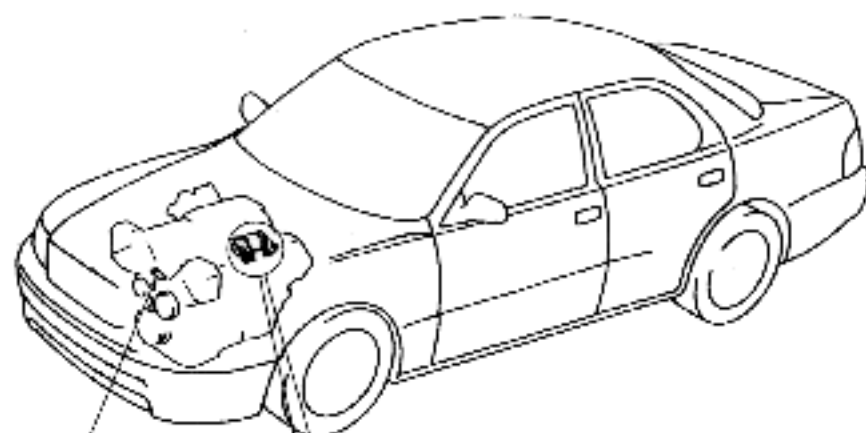
製造番号打刻位置  
(該当する製造番号は  
0529327から0672850)

スタータモーター

識別：改善済車両には原動機前側上面にあるウォーターアウトレット部に黄色ペイントを塗布する。

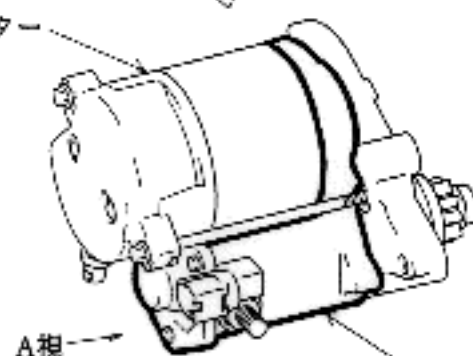
(スタータ)

電磁スイッチ

端子の組み付けに不適切なものがあるため、導電性の高い液体がかかると端子部内に侵入し短絡することがあり、このままの状態で使用を続けると作動不良になり、端子部付近が焼損するおそれがある。

注：□は交換部品を示す
