## 改善箇所説明図 ②

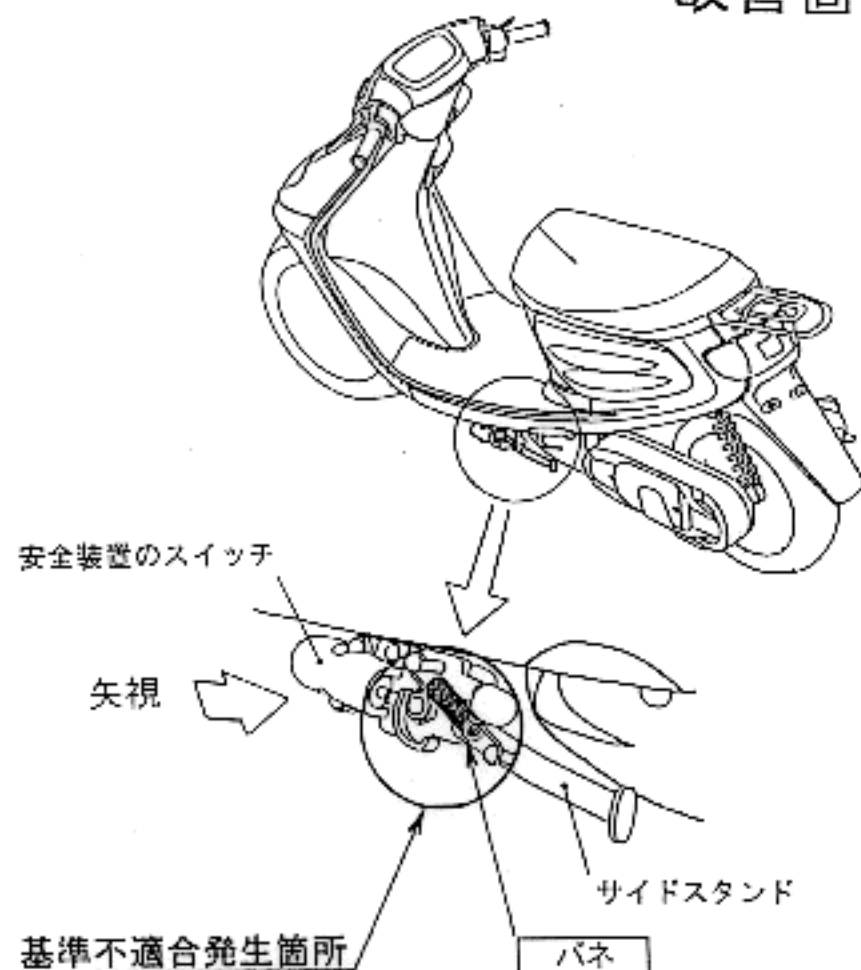
サイドスタンドのバネ（矢視）

サイドスタンドを取り付けた車両において、当該サイドスタンドのバネの取付け部分の構造が不適切なため、最悪の場合、バネが外れ安全装置が作動して原動機が停止するおそれがある。

全車両、当該サイドスタンドのバネを対策品と交換する。

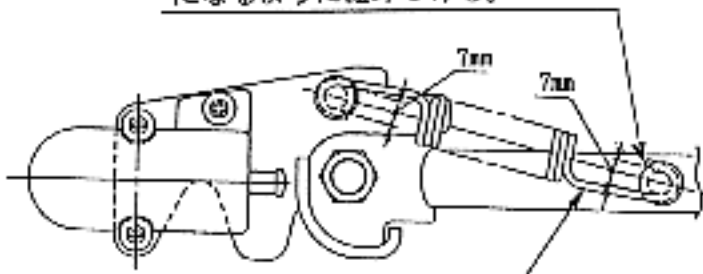
### 対策後

サイドスタンドを掛けていない時、バネの取り付け部の開口端が、上になるように組みつける。

識別：バネの取り付け部に黄色ペイントを塗布する。
