# 改善箇所説明図

(V-JA12C 過給機付原動機を例示する)

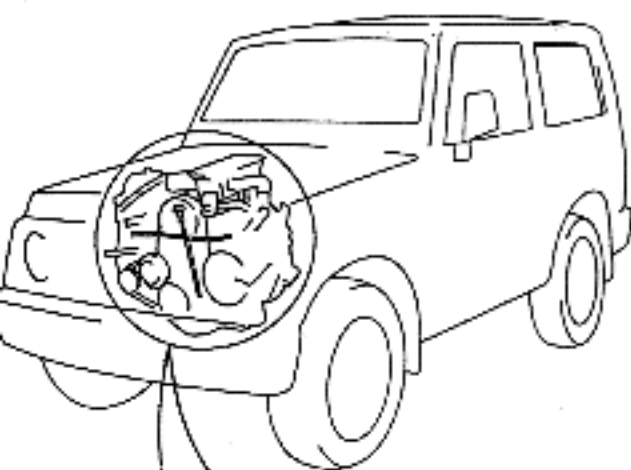
## 改善前

原動機の冷却系統に使用されているゴムホースの一部に製造不良のものがあるため、そのままの状態で使用を続けると当該ゴムホースに亀裂が生じ、冷却水が漏れ、最悪の場合、オーバーヒートに至るおそれがある。

ホース 外径 14mm

ホース 内径 9mm

注：黒塗りのゴムホース部は交換部品を示す。

全車両、当該ゴムホースを対策品と交換する。

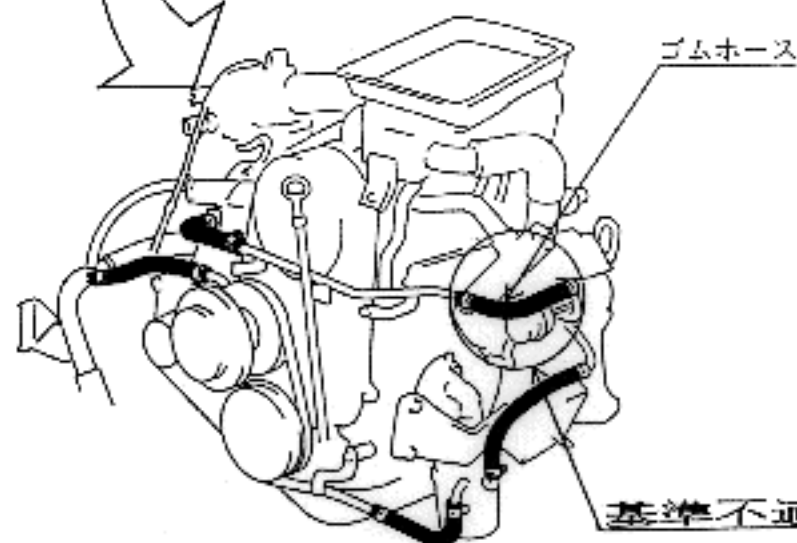
## 改善後

識別：網目入ゴムホース

ホース 外径 16mm

ホース 内径 9mm
