## 改善箇所説明図

### 基準不適合発生箇所

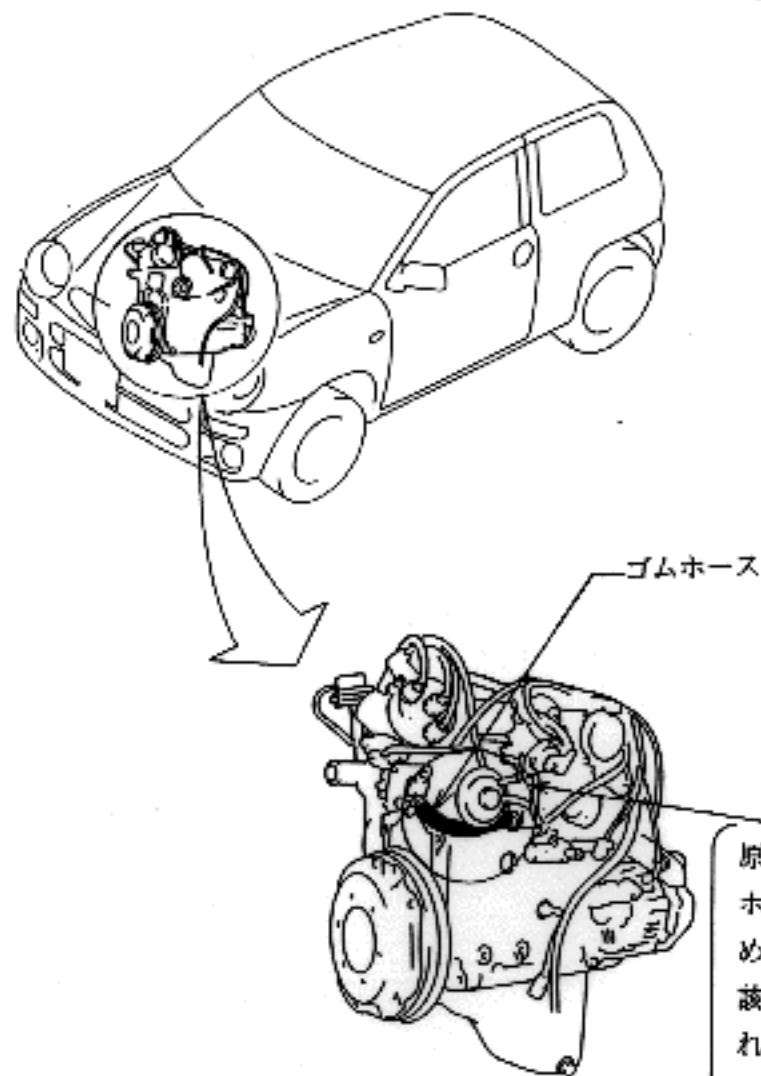
原動機の冷却系統に使用されているゴムホースの一部に製造不良のものがあるため、そのままの状態で使用を続けると当該ゴムホースに亀裂が生じ、冷却水が漏れ、最悪の場合、オーバーヒートに至るおそれがある。

ホース 外径 14 mm

ホース 内径 9 mm

識別：網目入りゴムホース

ホース 外径 16 mm

注：黒塗りのゴムホース部は交換部品を示す。

全車両、当該ゴムホースを対策品と交換する。
