# 改善内容

## 基準不適合発生箇所

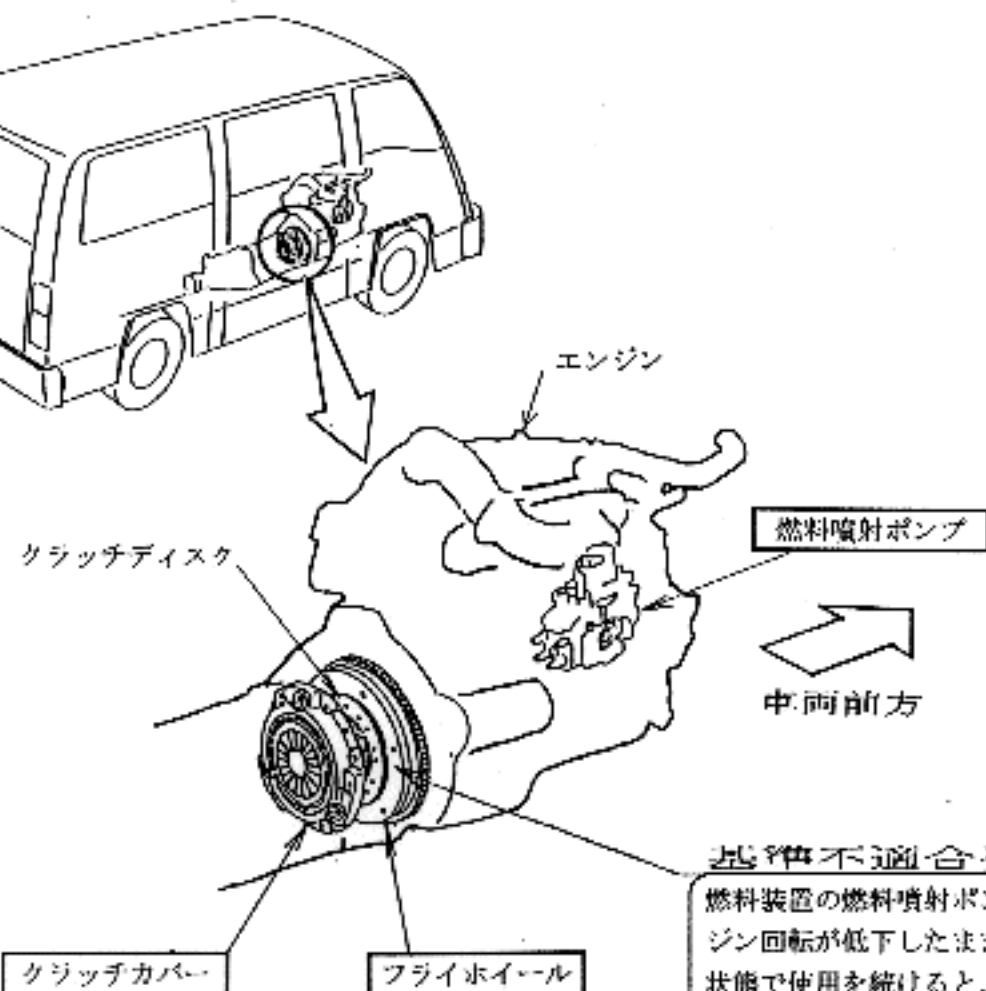
燃料装置の燃料噴射ポンプの性能が不適切なため、エンジン回転が低下したままとなることがあり、このままの状態で使用を続けると、最悪の場合、フライホイールまたはクラッチカバーが破損して走行不能に至るおそれがある。

注：   は交換部品または、変更部品を示す。

全車両、燃料噴射ポンプを対策品と交換するとともに当該  
フライホイールを良品と交換する。また、車台番号を確認  
し、該当する車両は当該クラッチカバーを良品と交換する。

識別：黄色のペンキをモデルナンバープレート横に塗布する。
