# 改善箇所説明図

## 教官用ブレーキ制動倍力装置

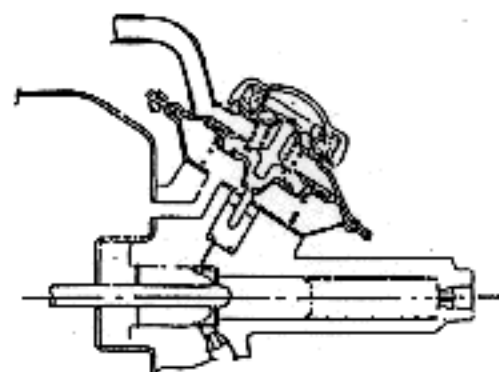
### 改善前

自動車教習車の教官用ブレーキの制動倍力装置において、遮水構造が不適切なため当該制動倍力装置の大気バルブ内部に水が浸入することがあり、最悪の場合、浸入した水が凍結し、制動倍力装置の機能が損なわれ、制動時のブレーキペダルの操作力が増大するおそれがある。
