# 改善箇所説明図①

## 基準不適合箇所

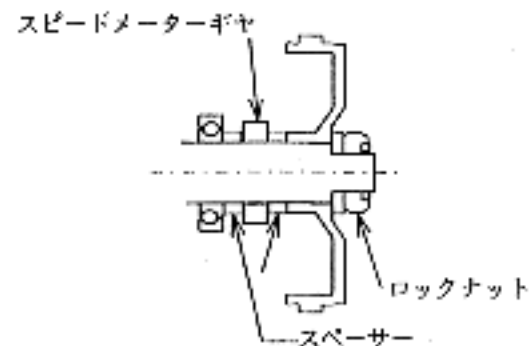
## 改善前

手動式変速機装着車において、駐車ブレーキ装置の取付け構造が不適切なため、センターブレーキドラムを固定するロックナットが緩み、そのままの状態で使用を続けると、最悪の場合、変速機のメインシャフトが折損して走行不能に至るおそれがある。

全車両点検し、メインシャフトの振れが規定値以上の場合は、対策品を組込んだトランスミッション Assy と交換する。それ以外のものは、スピードメーターギヤ及びロックナットを対策品と交換する。

注：□ は交換部品を示す。
