## 改善箇所説明図

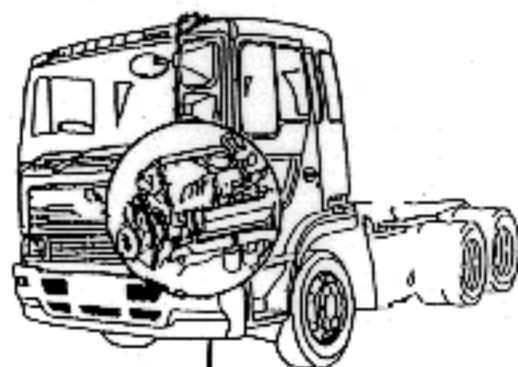
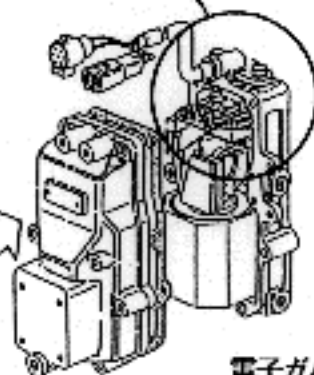
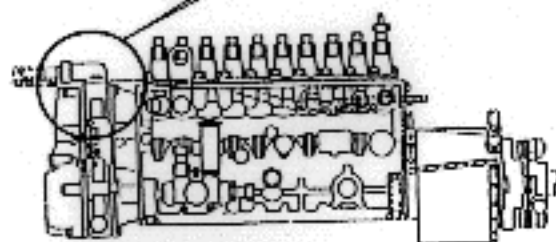
V26C型（480馬力）の原動機を搭載した車両において、燃料噴射ポンプの電子ガバナ内部の構造が不適切なため、原動機の振動により、最悪の場合、当該電子ガバナ内部のハーネスと基板の接続部が折損し、原動機が停止するおそれがある。

電子ガバナ

燃料噴射ポンプ

全車両、対策品の燃料噴射ポンプに交換する。

識別：燃料噴射ポンプのハーネス出口付近のアダプタ上面に黄色ペイントを塗布する。
