# 改善箇所説明図

## 基準不適合発生箇所

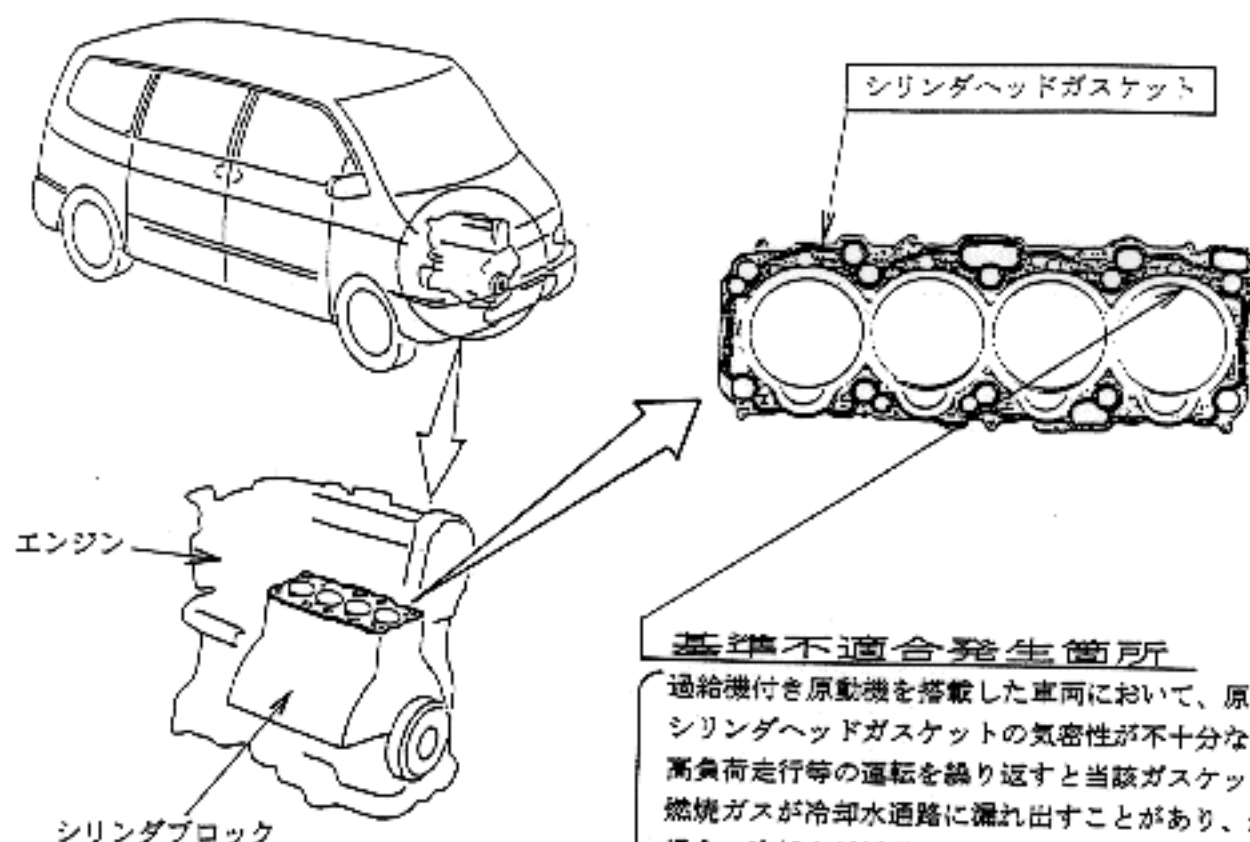
過給機付き原動機を搭載した車両において、原動機のシリンダヘッドガスケットの気密性が不十分のため、高負荷走行等の運転を繰り返すと当該ガスケットから燃焼ガスが冷却水通路に漏れ出すことがあり、最悪の場合、冷却水が循環不良となってオーバーヒートに至るおそれがある。

## シリンダヘッドガスケット

### 改善前

ゴムコーティング（周囲のみ）

### 改善後

ゴムコーティング（範囲拡大）

全車両、当該シリンダヘッドガスケットを対策品と交換する。

識別：白色のペイントをモデルナンバープレートの上部に塗布する。
