## 改善箇所説明図

### 改善の内容

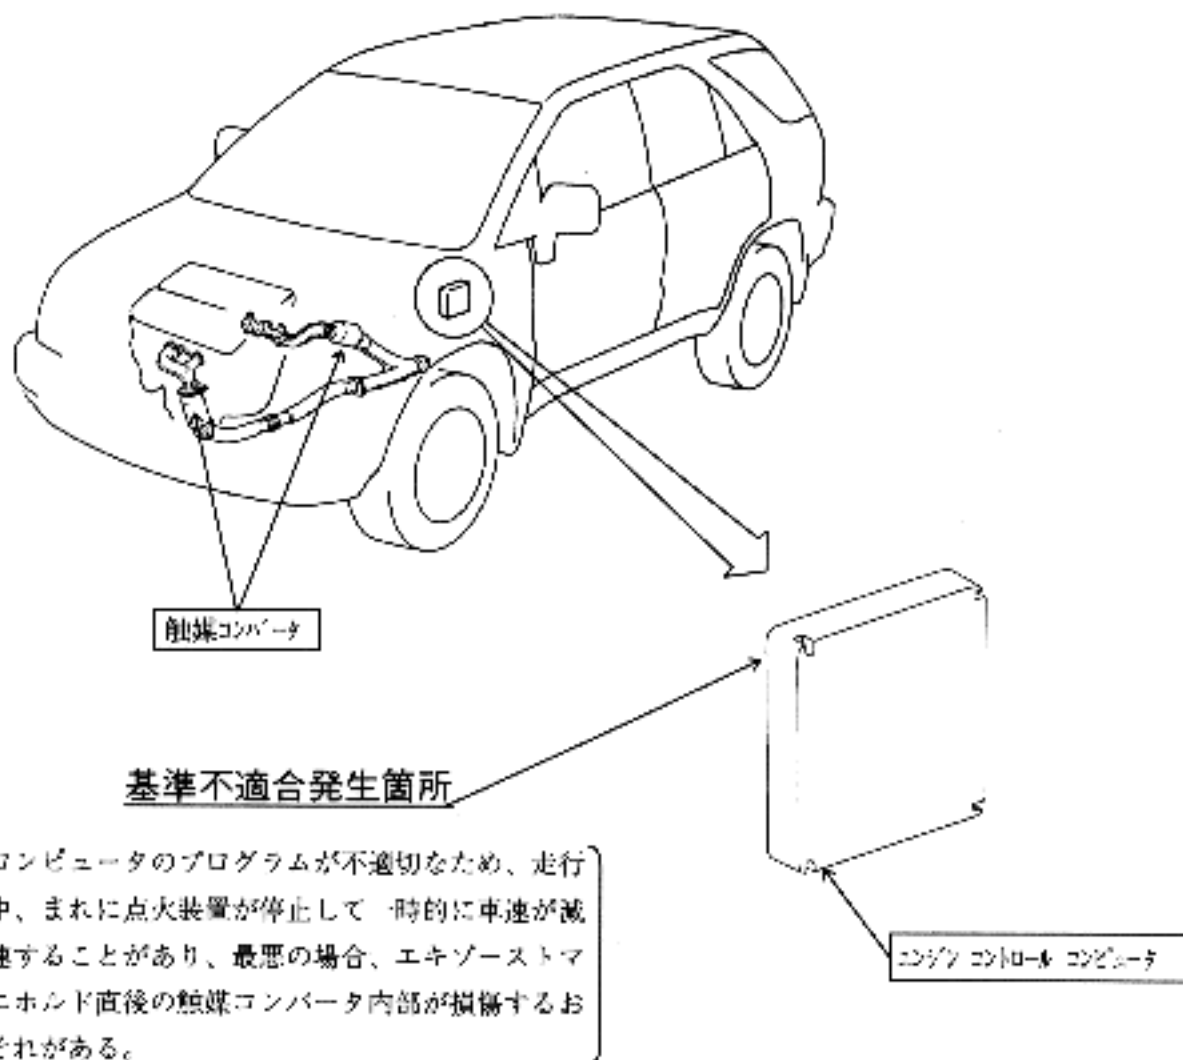
注：   は交換部品を示す。

全車両、当該コンピュータを対策品(部品番号 MCU10用 89661-48031、MCU15用 89661-48041)と交換するとともに、触媒コンバータを点検し、損傷している場合は良品に交換する。

識別：エンジンルームの左側にあるネームプレート前方に黄色ペイントを塗布する。
