# 改善箇所説明図

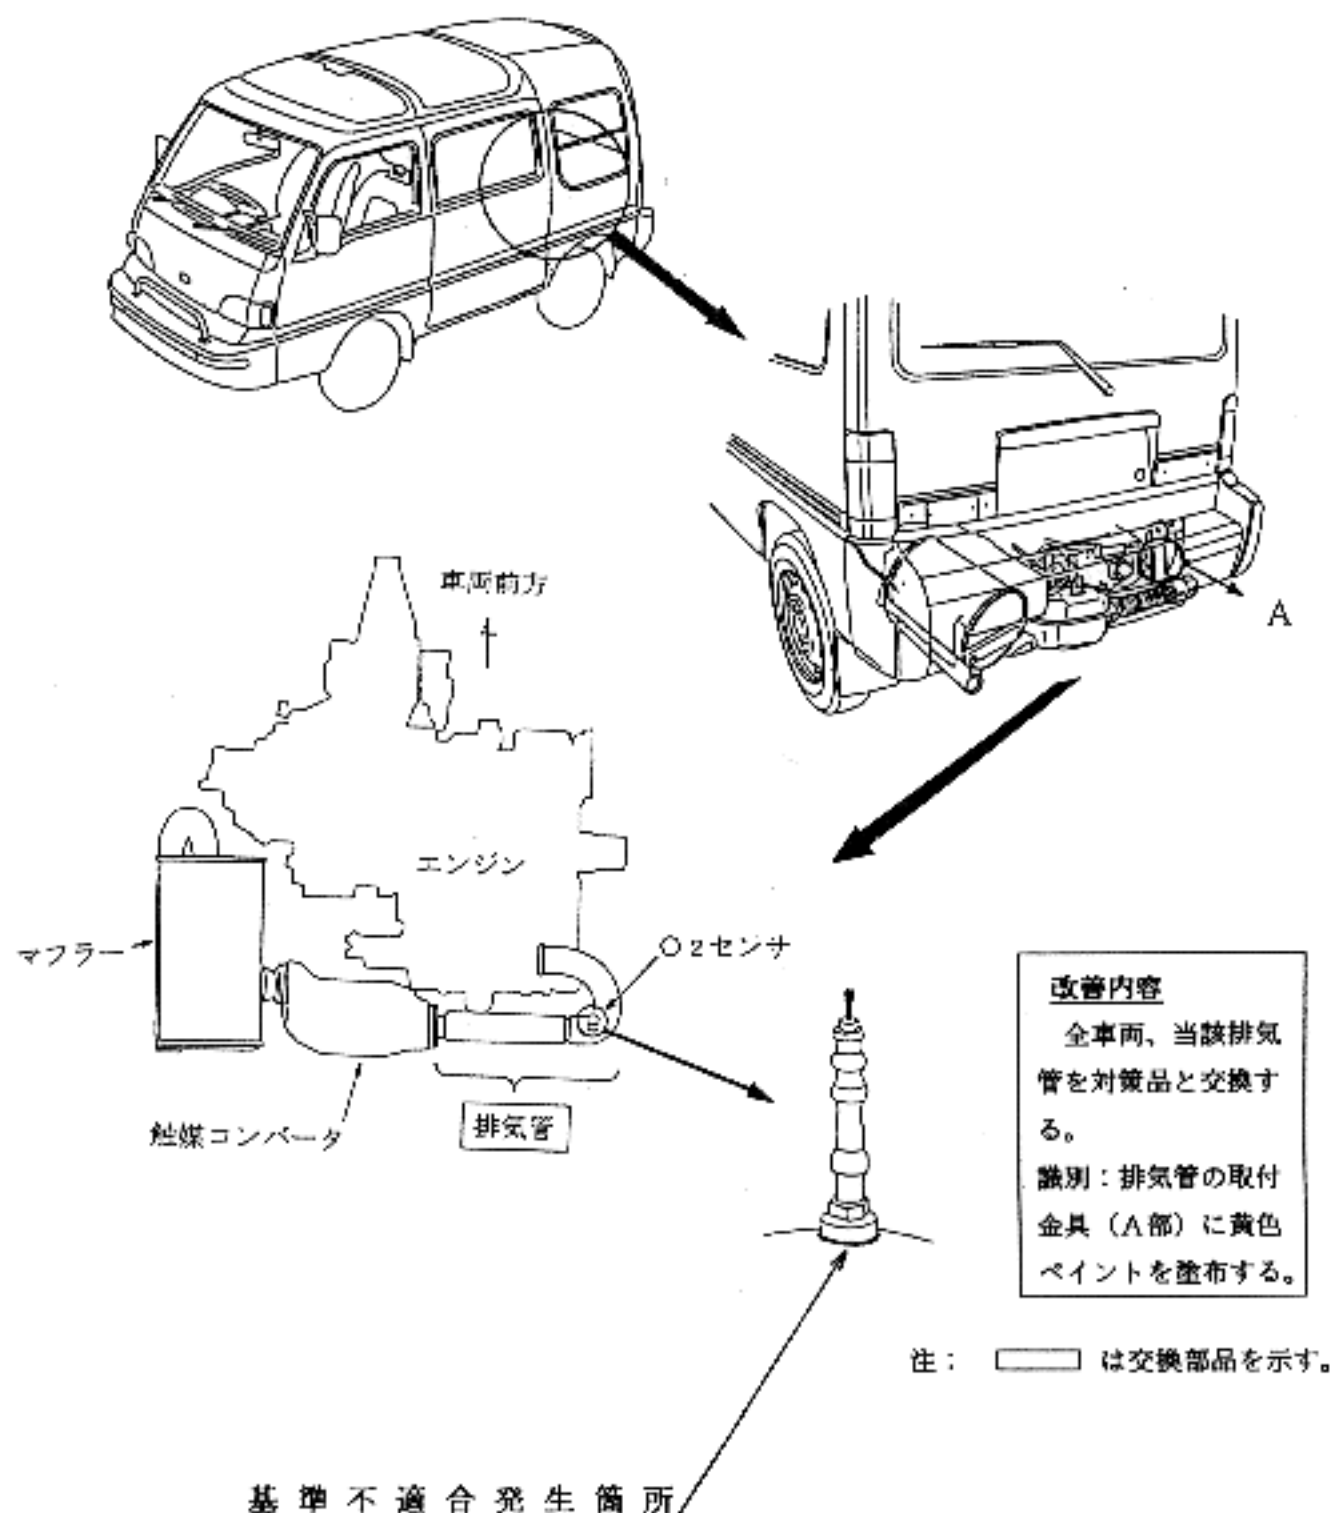
一酸化炭素等発散防止装置のO<sub>2</sub>センサーの排気管への取付け方法が不適切なため、そのままの状態で使用を続けると、当該取付部の溶接に亀裂が入り、O<sub>2</sub>センサーが外れて排気ガスが漏れ、有害なガスを多量に発散するとともに原動機の再始動ができなくなるおそれがある。
