# 改善箇所説明図 ① (GR7DA)

## 燃料ポンプシール材

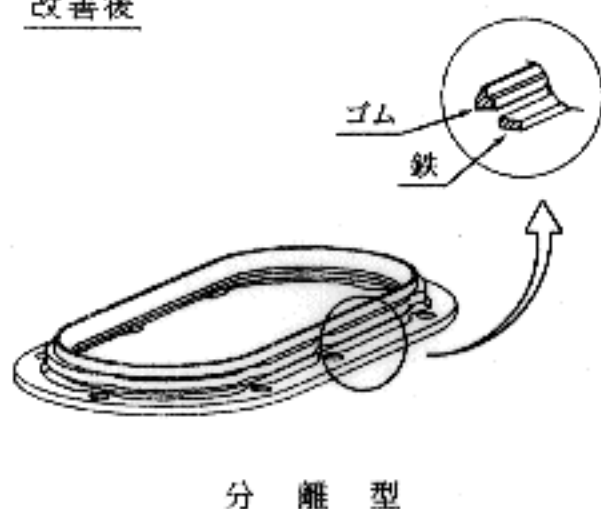
### 改善後

注：   は交換部品を示す。

全車両、当該シール材を対策品と交換する。
