## 改善箇所説明図 ② (VT51A)

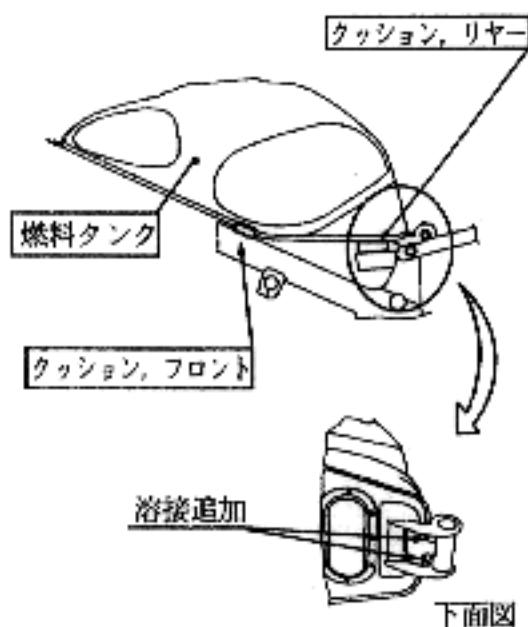
### 改善後

全車両、燃料タンクの取付方法を改善（4点から6点支持）すると共に、当該シール材を対策品と交換した燃料タンクと交換する。
