# 改善箇所説明図

## 基準不適合発生箇所

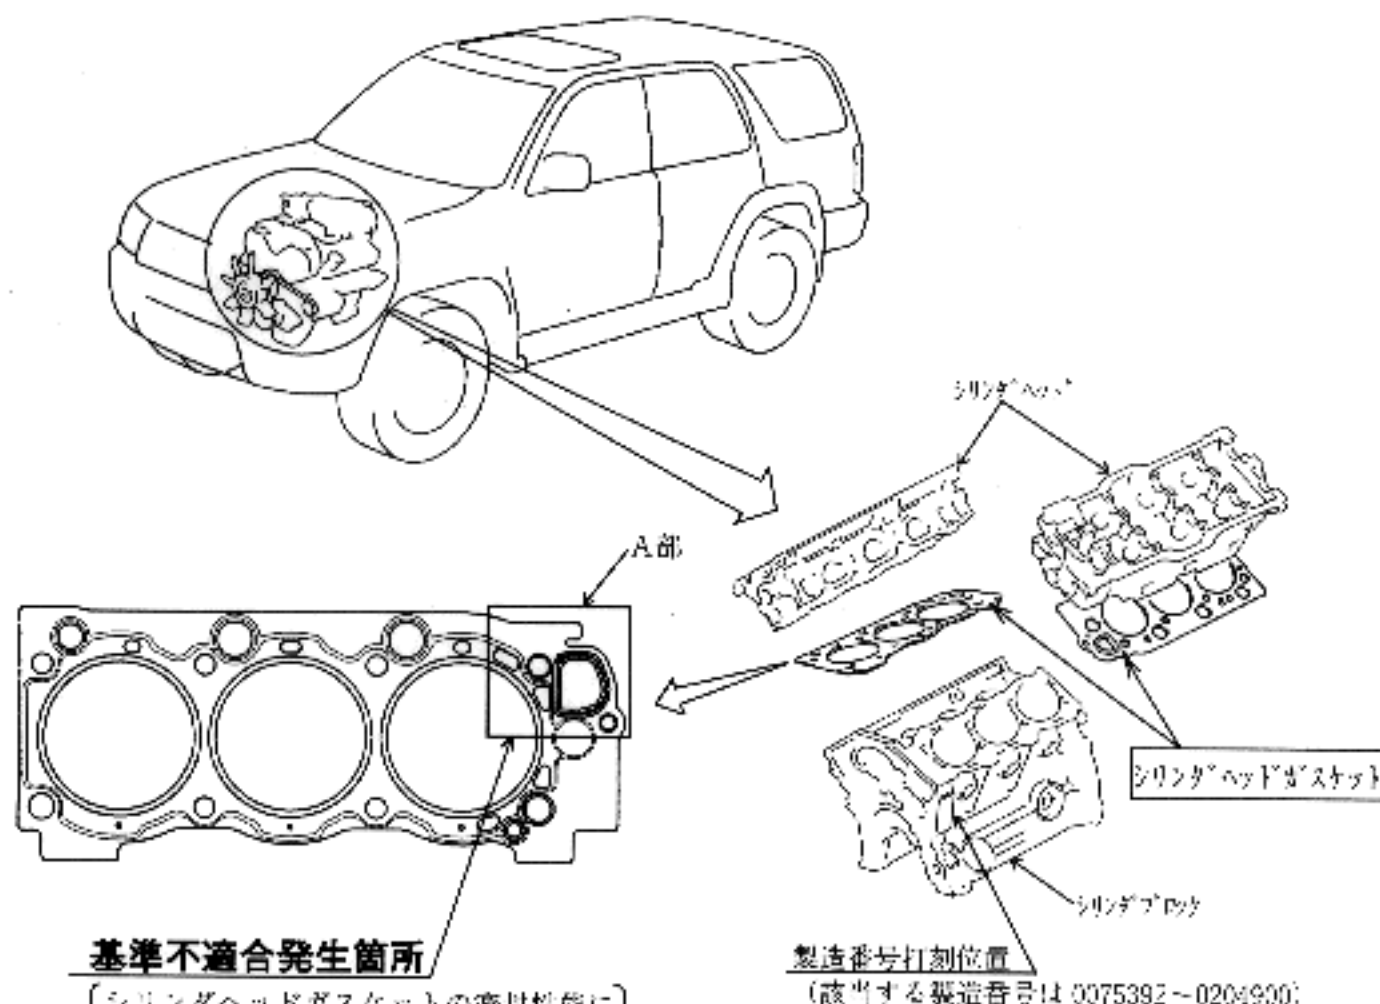
シリンダヘッドガスケットの密封性能に不十分なものがあるため、当該ガスケットから冷却水が漏れ、最悪の場合、オーバーヒートに至るおそれがある。

注：  は交換部品を示す。

原動機の製造番号を確認し、該当する車両は、当該ガスケットを対策品に交換する。

識別：エンジンルームにあるネームプレート右側に黄色ペイントを塗布する。

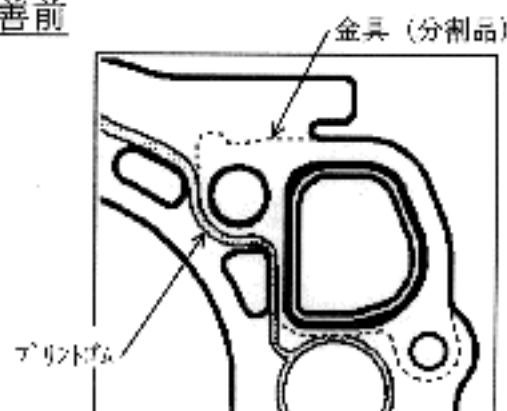
## 改善前

シリンダヘッドガスケット (A部拡大)
