# 改善箇所説明図

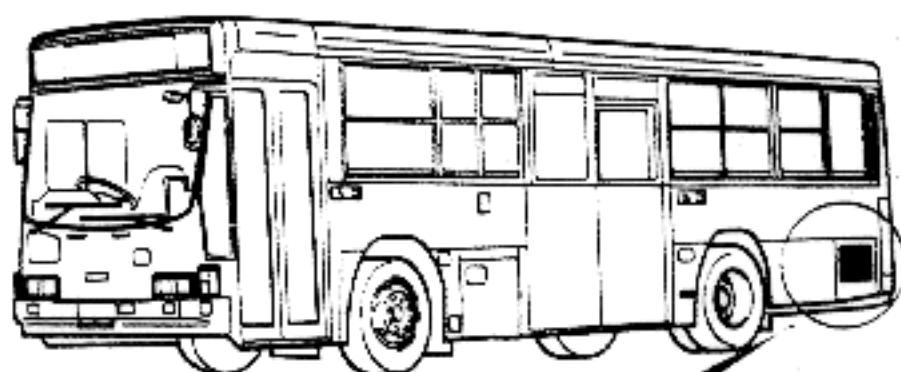
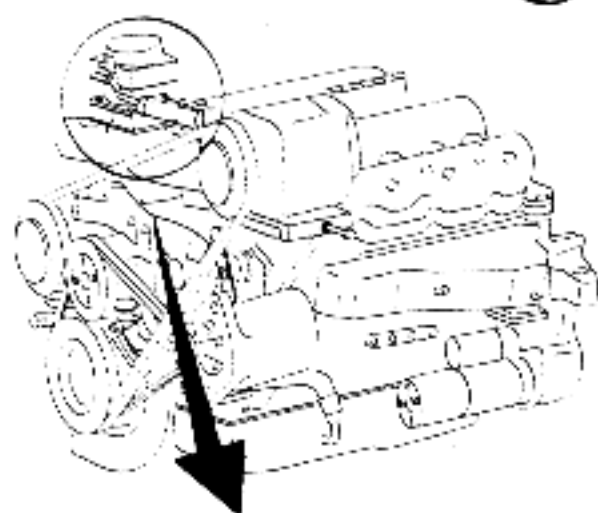
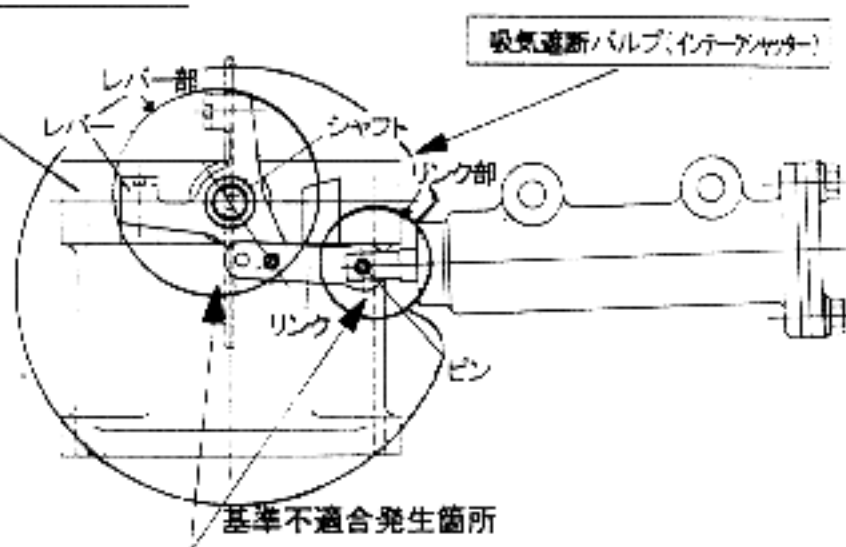
識別:ダクト部に黄色ペイント塗布

アイドリングストップ・アンド・スタートシステム装着車において、吸気遮断バルブのレバー及びリンク部ピンの強度が不足しているため、このまま使用すると当該レバーが破損またはリンク部ピンが折損し、最悪の場合、エンジンが始動できなくなるおそれがある。

注:   は対策部品を示す。

全車両、当該吸気遮断バルブを対策品と交換する。
