## 改善箇所説明図②

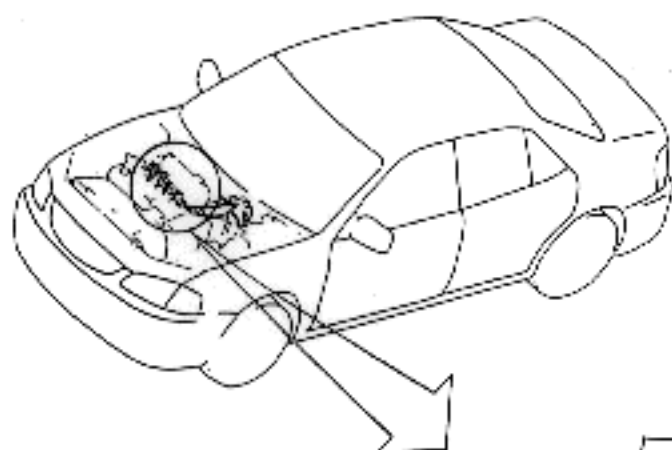
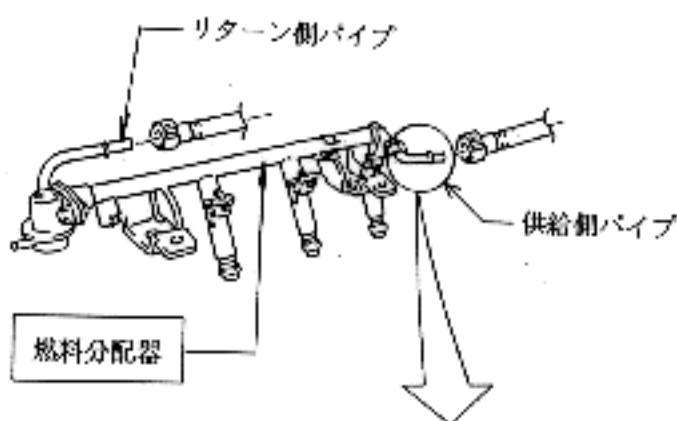
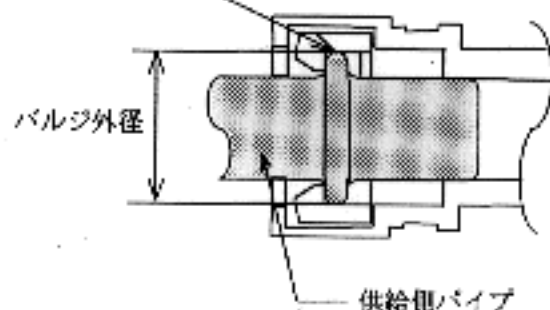
### 基準不適合発生箇所

原動機の各気筒に燃料を分配する燃料分配器の供給側パイプの一部に寸法（バルジ外径）が不適切なものがあり、そのままの状態で使用を続けると当該継手部のクイックコネクタが抜けて燃料が漏れ、最悪の場合、火災に至るおそれがある。

全車両点検し、当該パイプの寸法が規定外の場合は燃料分配器を良品と交換する。

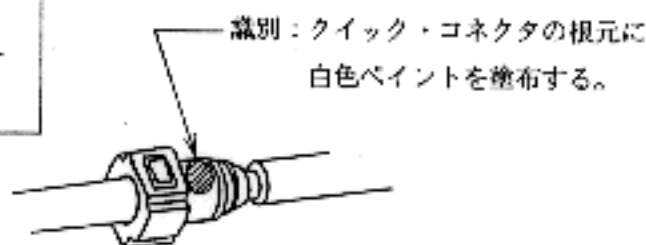
注：□は、交換部品を示す。
