# 改善箇所説明図

## 基準不適合発生箇所

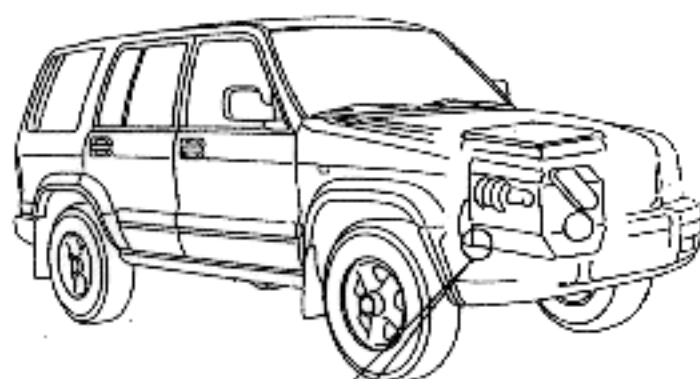
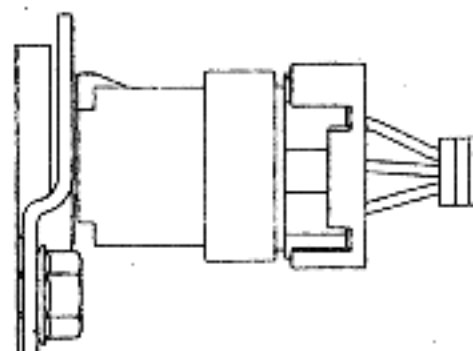
コネクタ

電子制御式燃料噴射方式の原動機において、クランクの回転速度を検出するセンサのコネクタ部の絶縁が不適切なため、当該コネクタ部に水等が浸入した際に回転速度の検出が不安定になり、最悪の場合、原動機が停止し、再始動できなくなるおそれがある。

全車両、コネクタ内部にグリースを充填する。  
なお、コネクタ内部が錆びているものは良品と交換する。

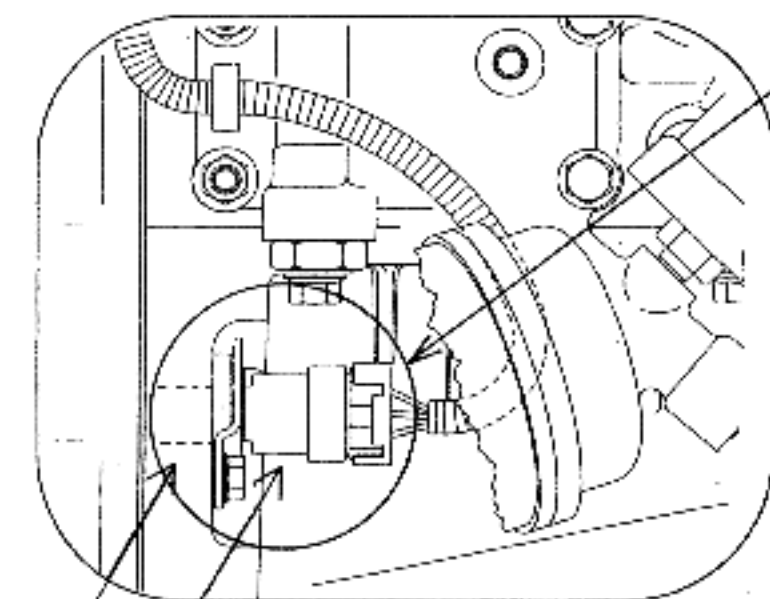
クランク回転速度センサ

コネクタ
