# 改善箇所説明図①

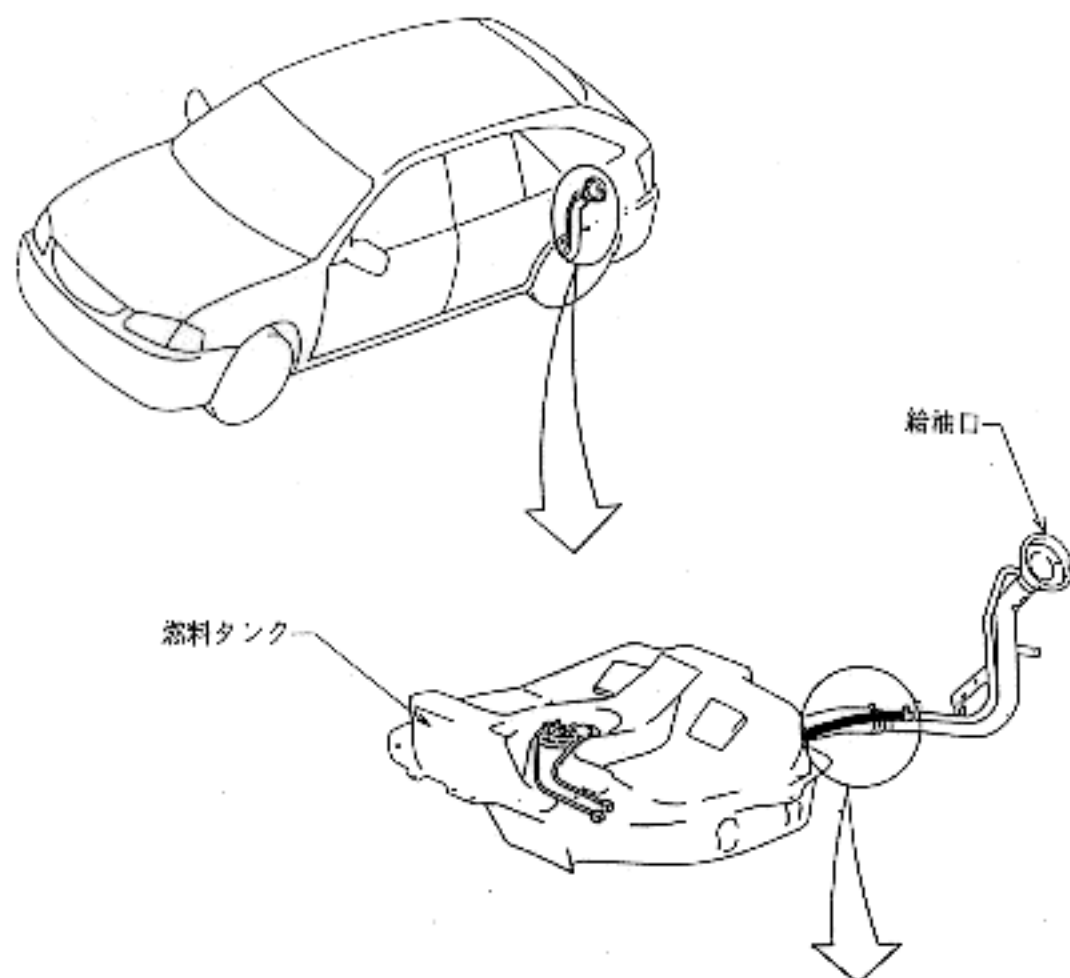
ブリーザホース

前輪駆動車において、燃料タンクのブリーザホース（燃料注入時にエアを抜くためのホース）の組付工程が不適切なため、当該ホースを傷つけたものがあり、そのままの状態で使用を続けると、最悪の場合、燃料が漏れるおそれがある。

全車両、当該ブリーザホースを良品と交換する。

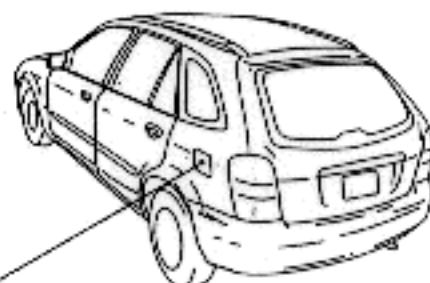
識別：フューエルリッド裏面に黄色ペイントを塗布する。
