# 改善箇所説明図

## 基準不適合箇所

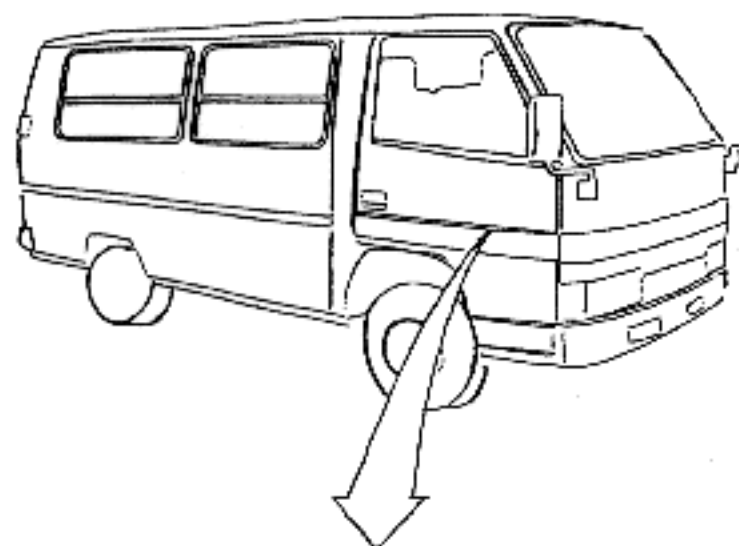
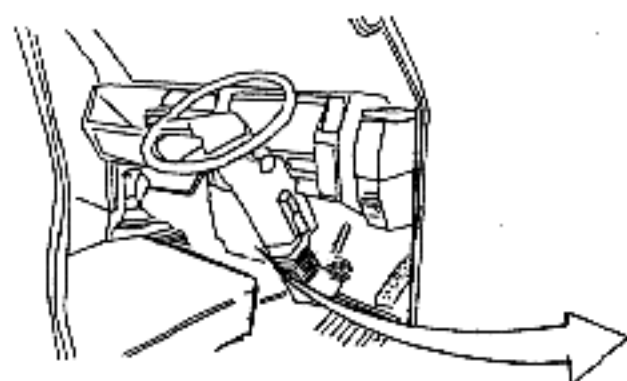
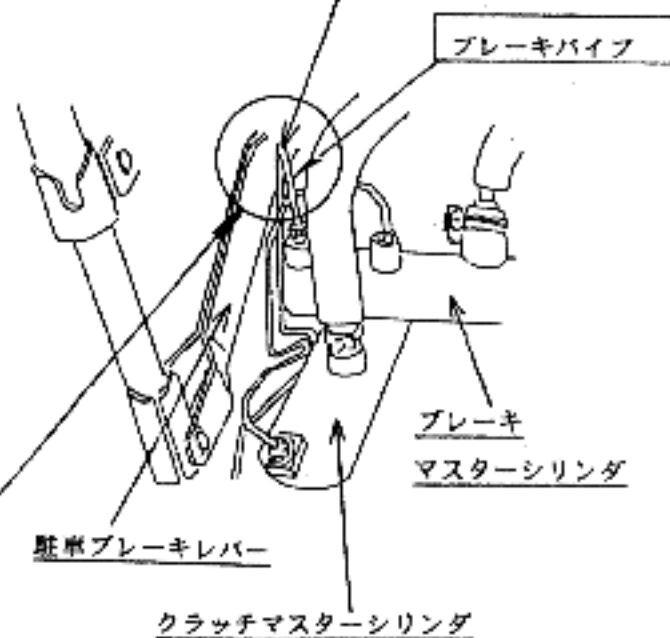
識別：交換したブレーキパイプに  
白色のペイントを塗布する。

制動装置の運転者席内のブレーキパイプの取回しが不適切なものがあり、当該ブレーキパイプと駐車ブレーキレバーが干渉し、そのままの状態で使用を続けると、当該ブレーキパイプが損傷して、ブレーキ液が漏れ、制動力が低下するおそれがある。

全車両点検し、当該ブレーキパイプと駐車ブレーキレバーの隙間が少ないもの（注参照）及び損傷しているものは、当該ブレーキパイプを良品と交換する。

注：隙間が10mm未満。
