# 改善箇所説明図

## 基準不適合発生箇所

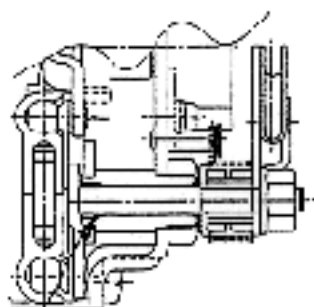
スロットルドラム部断面

原動機に燃料を供給する混合器（ミキサー）において、スロットル開度をオートマチックトランスミッションに伝達するシャフトの軸受部に加工不良のものがあり、繰り返しフケルバグル操作を行うと、当該シャフトを保持する軸受部が磨耗して、最悪の場合、ミキサーのスロットルが戻らなくなるおそれがある。

全車両、当該ミキサーを対策品と交換する。
