# 改善箇所説明図

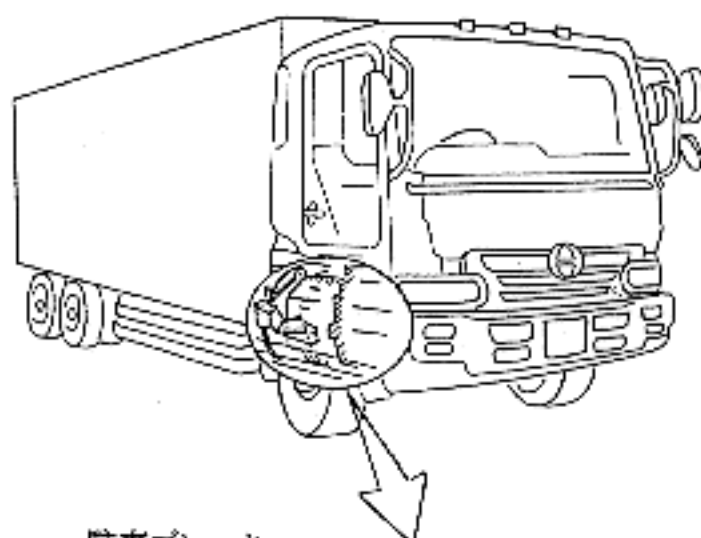
駐車ブレーキ

変速機

基準不適合発生箇所

制動装置の駐車ブレーキのケーブルを  
変速機に取付固定する金具（ブラケット）  
において、当該ブラケットが強度不良のた  
め、そのままの状態で使用を続けると、最  
悪の場合、当該ブラケットが折損し、駐車  
ブレーキが作動不能に至るおそれがある。

操作ケーブル

車両前方

ブラケット

注： **ブラケット** を交換する。

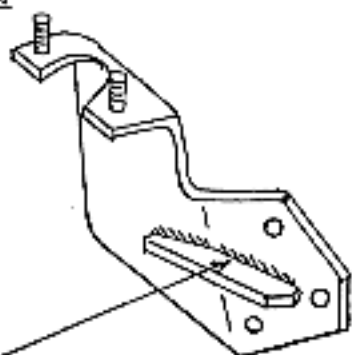
改善前

リブ溶接

改善後

リブなし・平板

改善の内容  
形状を変更して強度増加した。

識別：改善後ブラケットは、形状（リブなし、平板）で識別する。
