# 改善箇所説明図 ①

## 基準不適合発生箇所

## 改善の内容

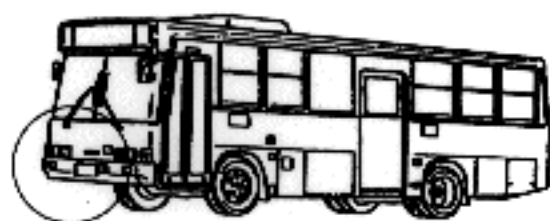
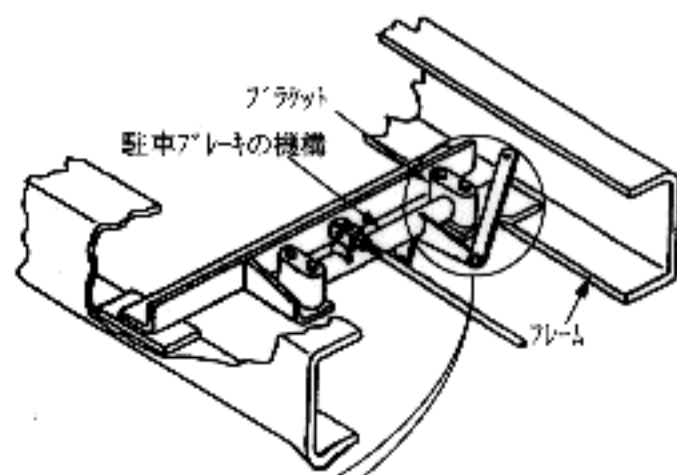
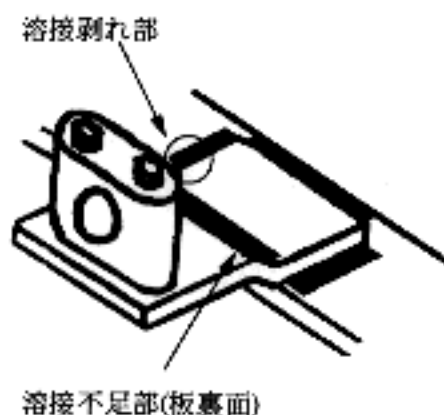
溶接部:

駐車ブレーキの取付金具（ブラケット）のフレームへの溶接が不適切なため、強度が不足しているものがあり、そのままの状態で使用を続けると、ブラケットが変形し、最悪の場合、駐車ブレーキの機構が外れて駐車ブレーキが作動しなくなるおそれがある。

識別：駐車ブレーキ下方に黄色ペイントを塗布する。

全車両、ブラケットの溶接不足部分を溶接するとともに、補助板を追加して溶接する。

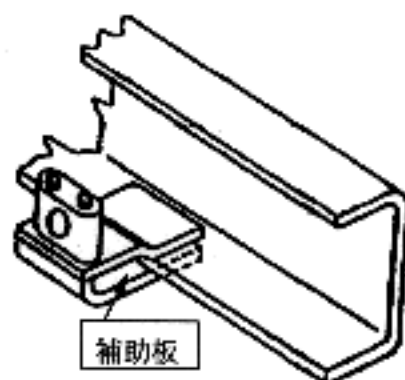
(改善後)

注： 内は追加部品を示す。
