# 改善箇所説明図

## 基準不適合発生箇所

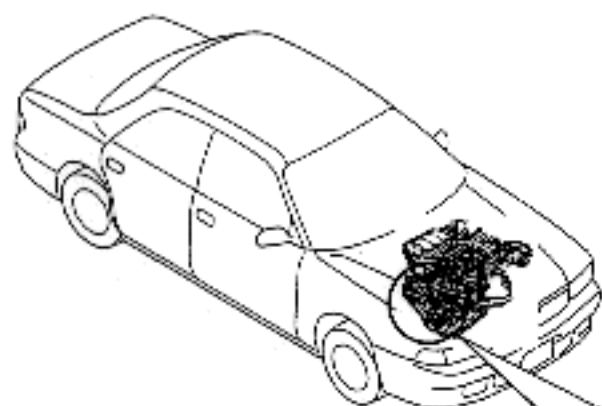
外部ばね

タイミングベルト

オートテンショナ

原動機のタイミングベルトの張力を維持する部品(オートテンショナ)において、振動吸収性能が不十分なものがあり、そのままの状態で使用が続けると、当該オートテンショナの外部ばねが折損してタイミングベルトが緩み、最悪の場合、原動機が停止するおそれがある。

全車両、当該オートテンショナの形状を確認の上、該当するものは対策品と交換する。

注：□ は、交換部品を示す。

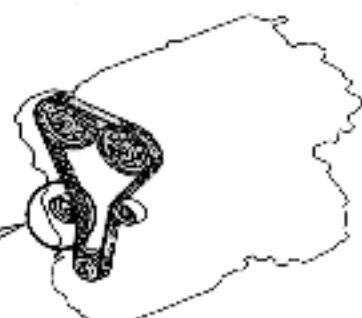
オートテンショナの  
該当有無の識別方法

該当品

非該当品
