# 改善箇所説明図

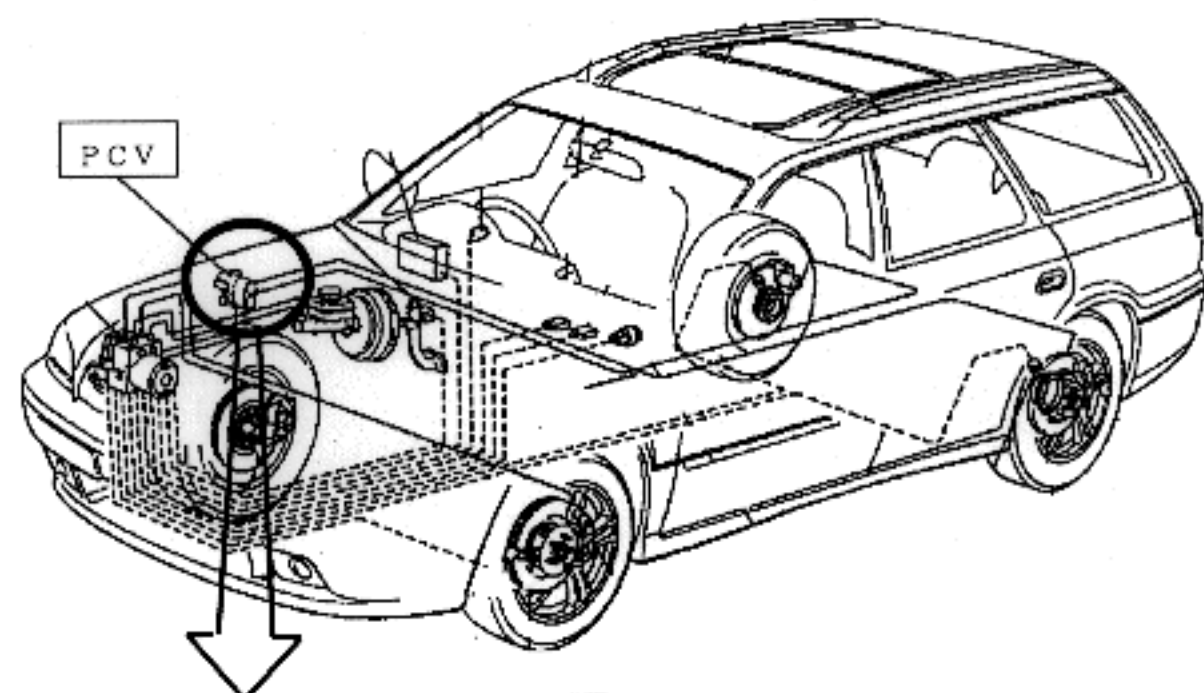
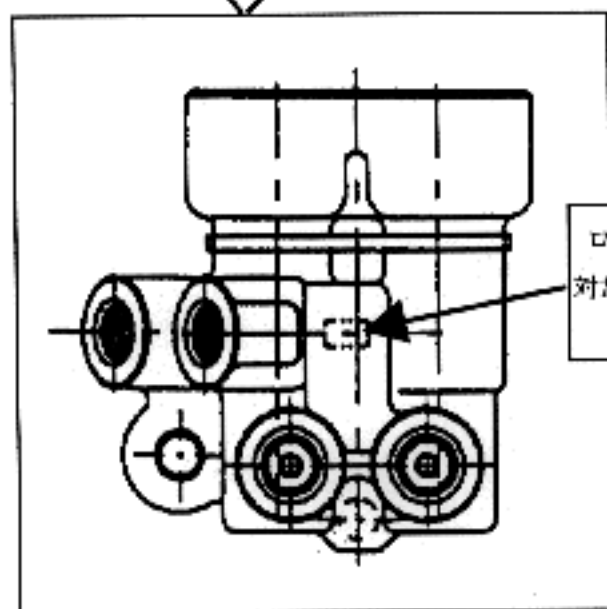
ロット番号  
対象番号：89M、  
89N

基準不適合発生箇所

制動装置において、前後輪のブレーキ液の油圧を制御するプロポーションバルブ(PCV)に製造不良のものが、そのままの状態で使用を続けると、当該PCVからブレーキ液が漏れ、制動距離が伸びるおそれがある。

全車両、当該PCVのロット番号を確認し、該当するものは良品と交換する。  
識別：PCVの本体上部に黄色ペイントを塗布する。

注：  は交換部品を示す。
