# 改善箇所説明図

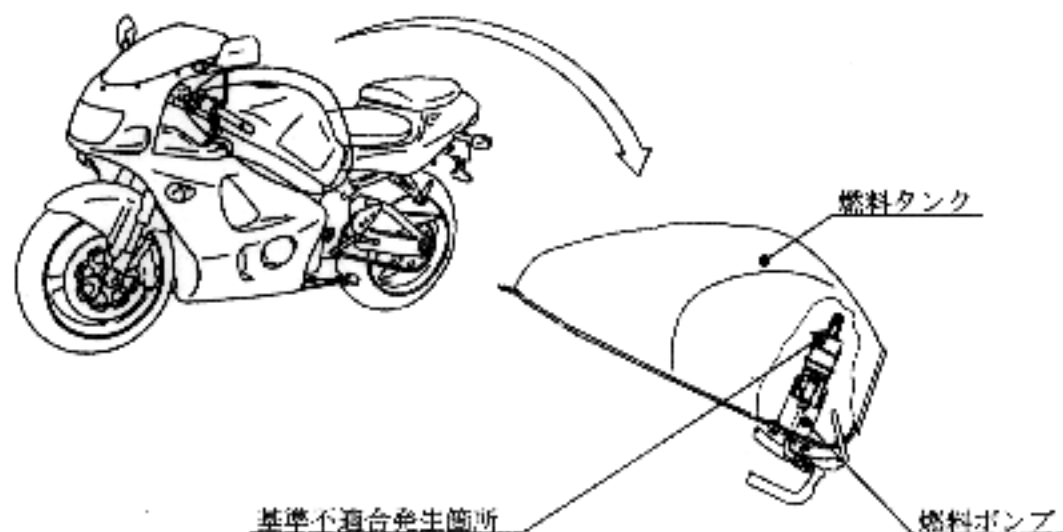
燃料タンク内の燃料ホースにおいて、燃料ポンプの吐出口と燃料フィルタを結ぶホースの形状が不適切なため、最悪の場合当該ホースが抜け、原動機が停止するおそれがある。

全車両、当該ホースを対策品と交換する。

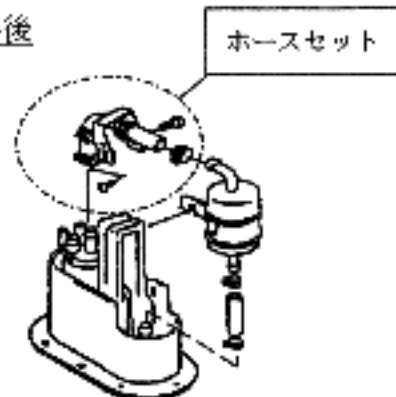
## 改善後

注：[ ] は交換部品を示す。
