## 改善箇所説明図

### 基準不適合発生箇所

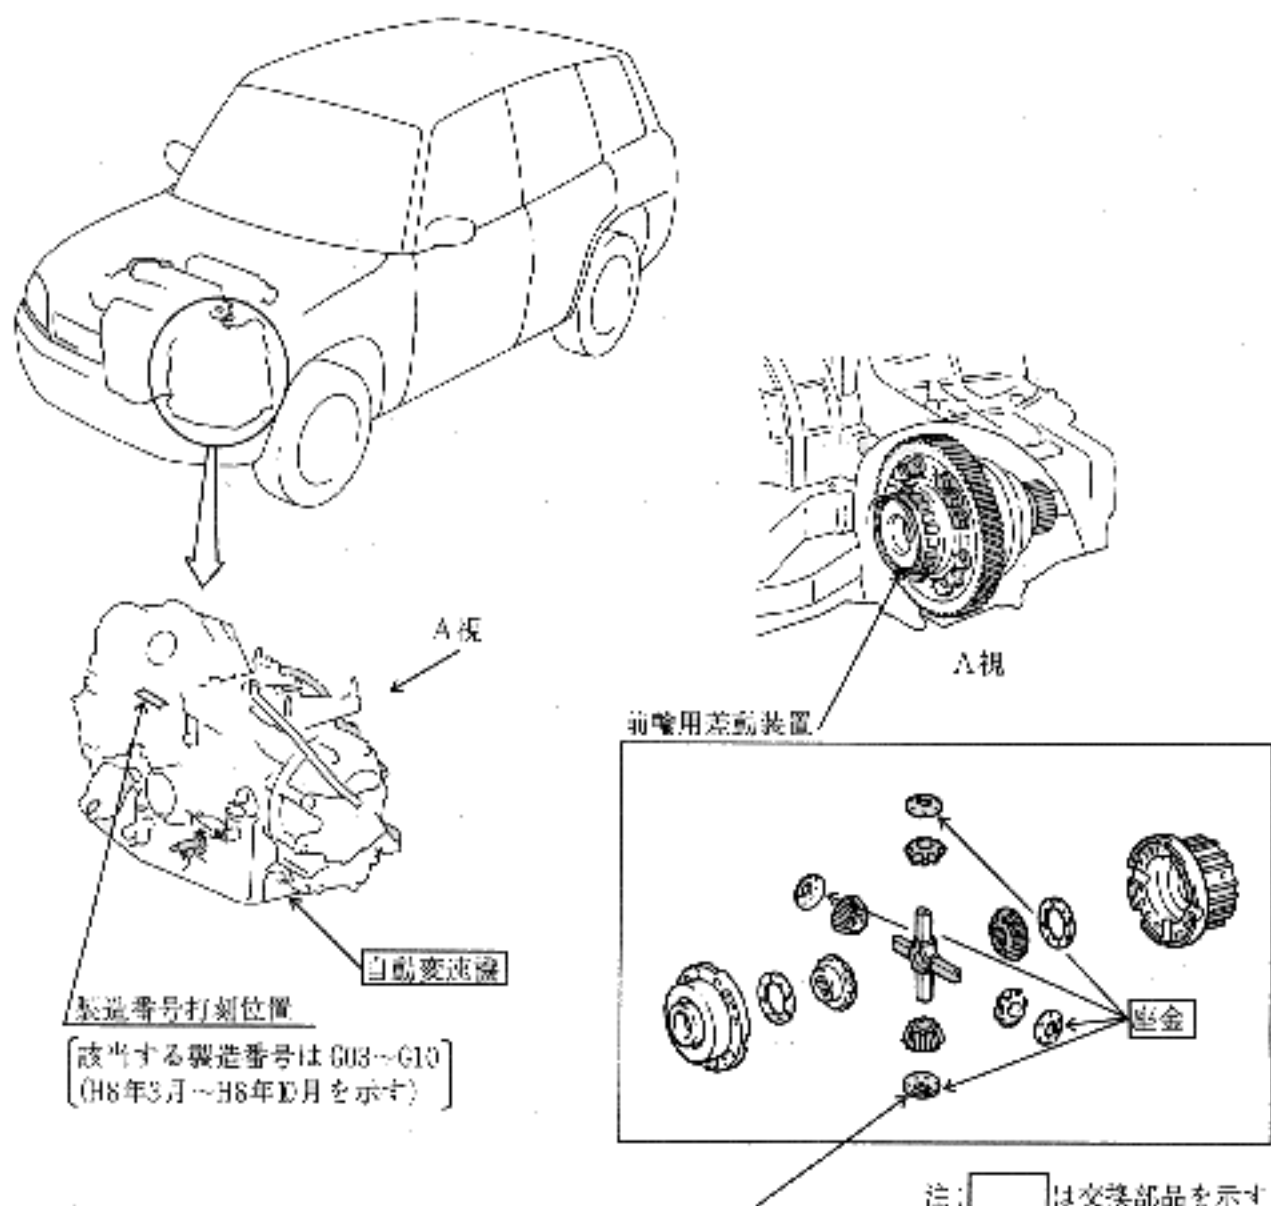
〔小車に組付けている座金に製造不良のものがあため、そのままの状態で使用を続けると、当該座金が損傷して異音が発生し、最悪の場合、加速が悪くなって走行不能に至るおそれがある。〕

全車両、自動変速機の製造番号を確認し、該当するものは当該座金を良品と交換する。また、座金が損傷している場合は自動変速機を交換する。

※別：エンジンルーム右側のボデーパネル上面(サスペンション取付部前方)に黄色ペイントを塗布する。
